О реализации мероприятий по результатам расследования авиационных происшествий с единичными экземплярами сверхлегких воздушных судов самолетом «Вираз В-1» RA-0376A и дельталетом «Стриж» RA-0004A

ОКОНЧАТЕЛЬНЫЙ ОТЧЕТ ПО РЕЗУЛЬТАТАМ РАССЛЕДОВАНИЯ АВИАЦИОННОГО ПРОИСШЕСТВИЯ

Вид авиационного события	Авиационное происшествие с человеческими жертвами (катастрофа)
Тип воздушного судна	Дельталет «Стриж»
Государственный регистрационный знак	RA-0004A, идентификационный номер – ЕЭВС.03.1707
Владелец	Брусенцев Олег Юрьевич
Эксплуатант	не имеет сертификата эксплуатанта
Государственная принадлежность	Российская Федерация
Место происшествия	г.т. (55°06'15,9" СШ 30°04'34,8" ВД)
Дата и время происшествия	10 августа 2021 г. 21 час 05 мин (18 час 05 мин UTC)

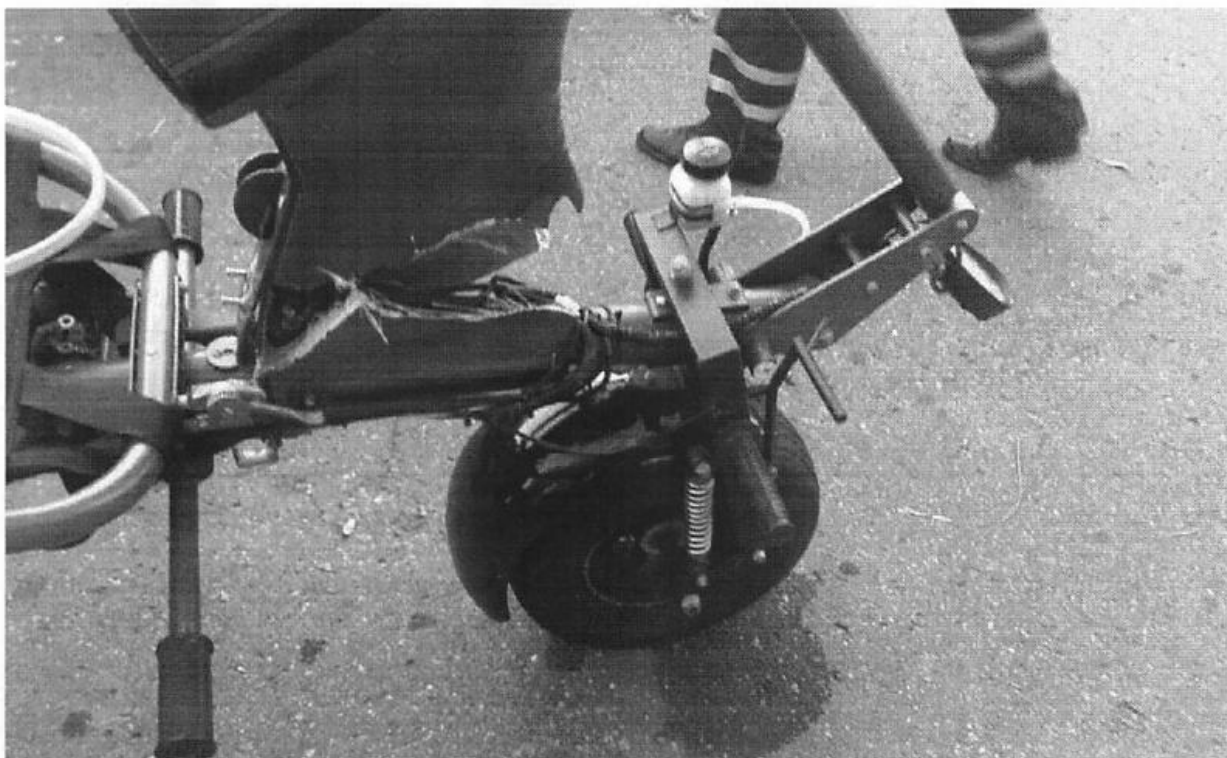
В результате столкновения с водной поверхностью ВС получило незначительные повреждения обтекателя панели приборов:

в верхней части – размером 100x50 мм;

в нижней части справа – по всей длине;

в нижней части слева – размером 40x20 мм.

Фото 1. Повреждение обшивки обтекателя приборов

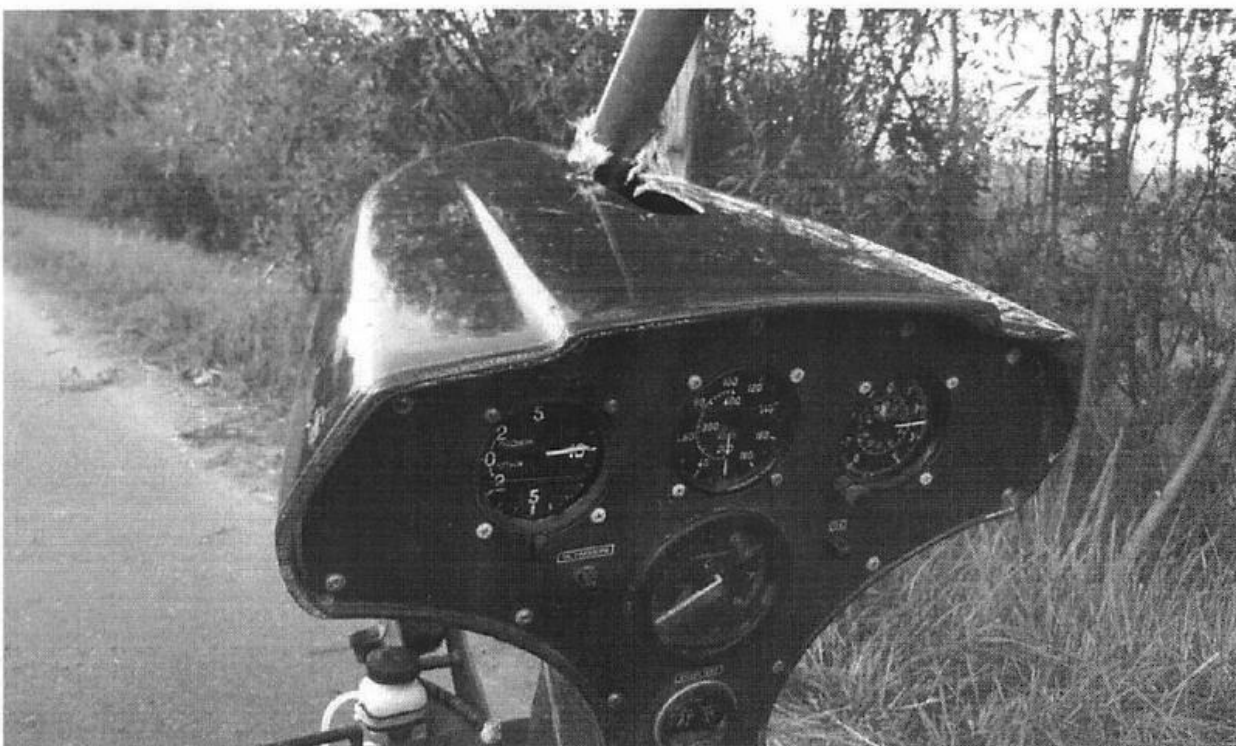
Фото 2. Повреждение обшивки обтекателя приборов

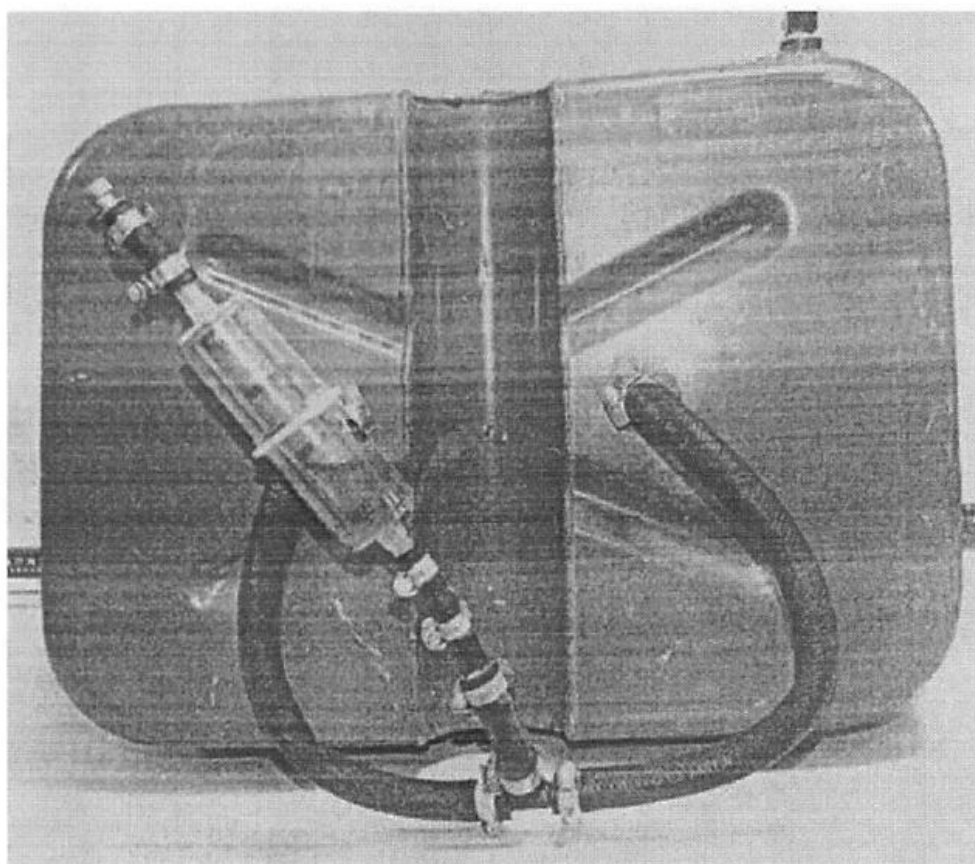
Рис. 2. Общий вид топливного бака (вид снизу)

Топливный бак имеет следующую конструктивную особенность: в нижней части по всей ширине топливного бака имеется внутреннее углубление, разделяющее его на две половины, шириной 120 мм и глубиной 50 мм.

В нижнюю часть корпуса в каждую половину топливного бака, разделенную внутренним углублением, симметрично вмонтировано два штуцера, к которым подсоединены топливные шланги. Шланги через тройник соединены с магистралью подачи топлива в двигатель. (рис. 2)

На основании анализа результатов дефектации АД и конструктивных элементов топливной системы останов АД в полете не связан с его неисправностью. Вероятнее всего останов АД в полете произошел из-за нарушения подачи топлива в двигатель, связанного с конструктивной особенностью топливного бака дельтолета, что могло при значительных эволюциях дельталета по крену и тангажу и недостаточном количестве топлива в баке привести к попаданию воздуха из топливного бака в топливную систему АД.

При таком угле тангажа вероятнее всего топливо сосредоточилось в задней части топливного бака, при этом прекратилось его поступление через топливные шланги, расположенные в нижней части топливного бака. Произошел подсос воздуха в топливную магистраль, что привело к останову двигателя в полете.

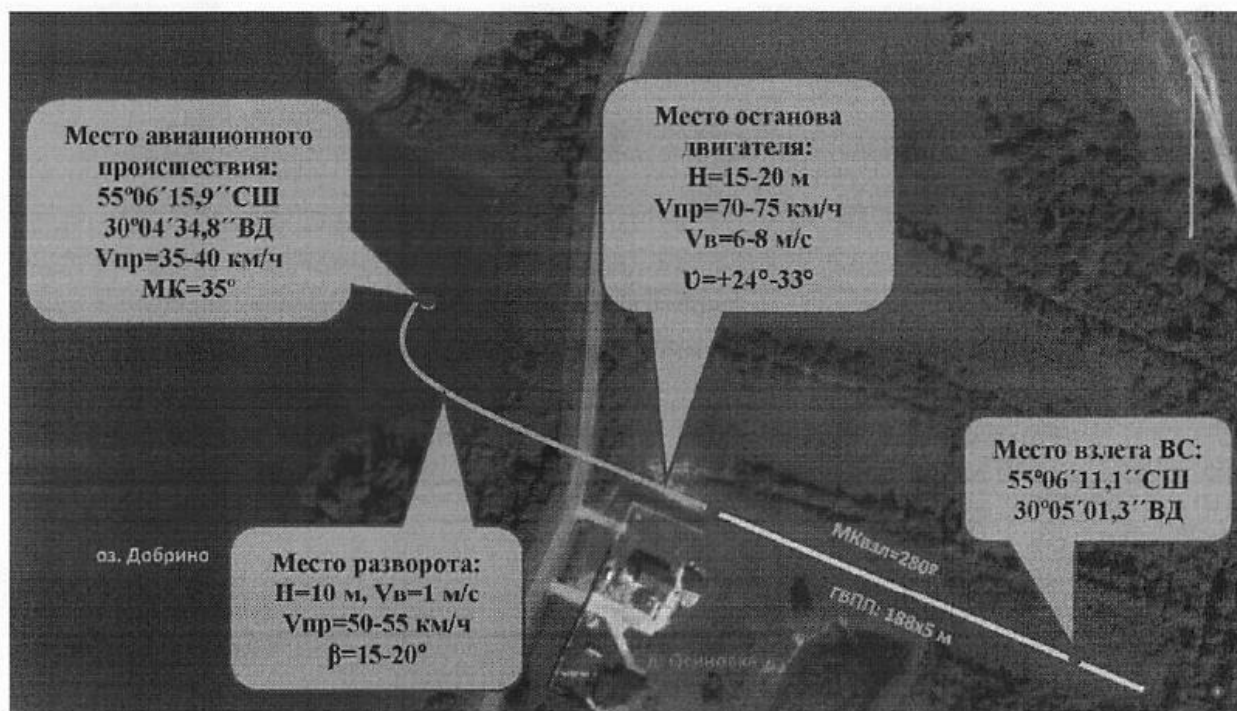
Рис. 2. Маршрут полета дельталета

Согласно расчетам, выполненным по материалам видеозаписи, время полета дельталета от момента отрыва от ГВПП до отказа двигателя составило 2,3 сек. За это время дельталет мог занять высоту полета 15-20 м при условии, что вертикальная скорость набора составляла 6,5-8,7 м/с, при этом угол тангажа – +24°-33°.
