**ФЕДЕРАЛЬНОЕ АГЕНТСТВО
ВОЗДУШНОГО ТРАНСПОРТА
(РОСАВИАЦИЯ)**

Информация по безопасности полетов № 18¹

21.10.2021 в зоне ответственности Ростовского регионального центра ЕС ОрВД произошел авиационный инцидент с самолетом RRJ-95B-100 RA-89120.

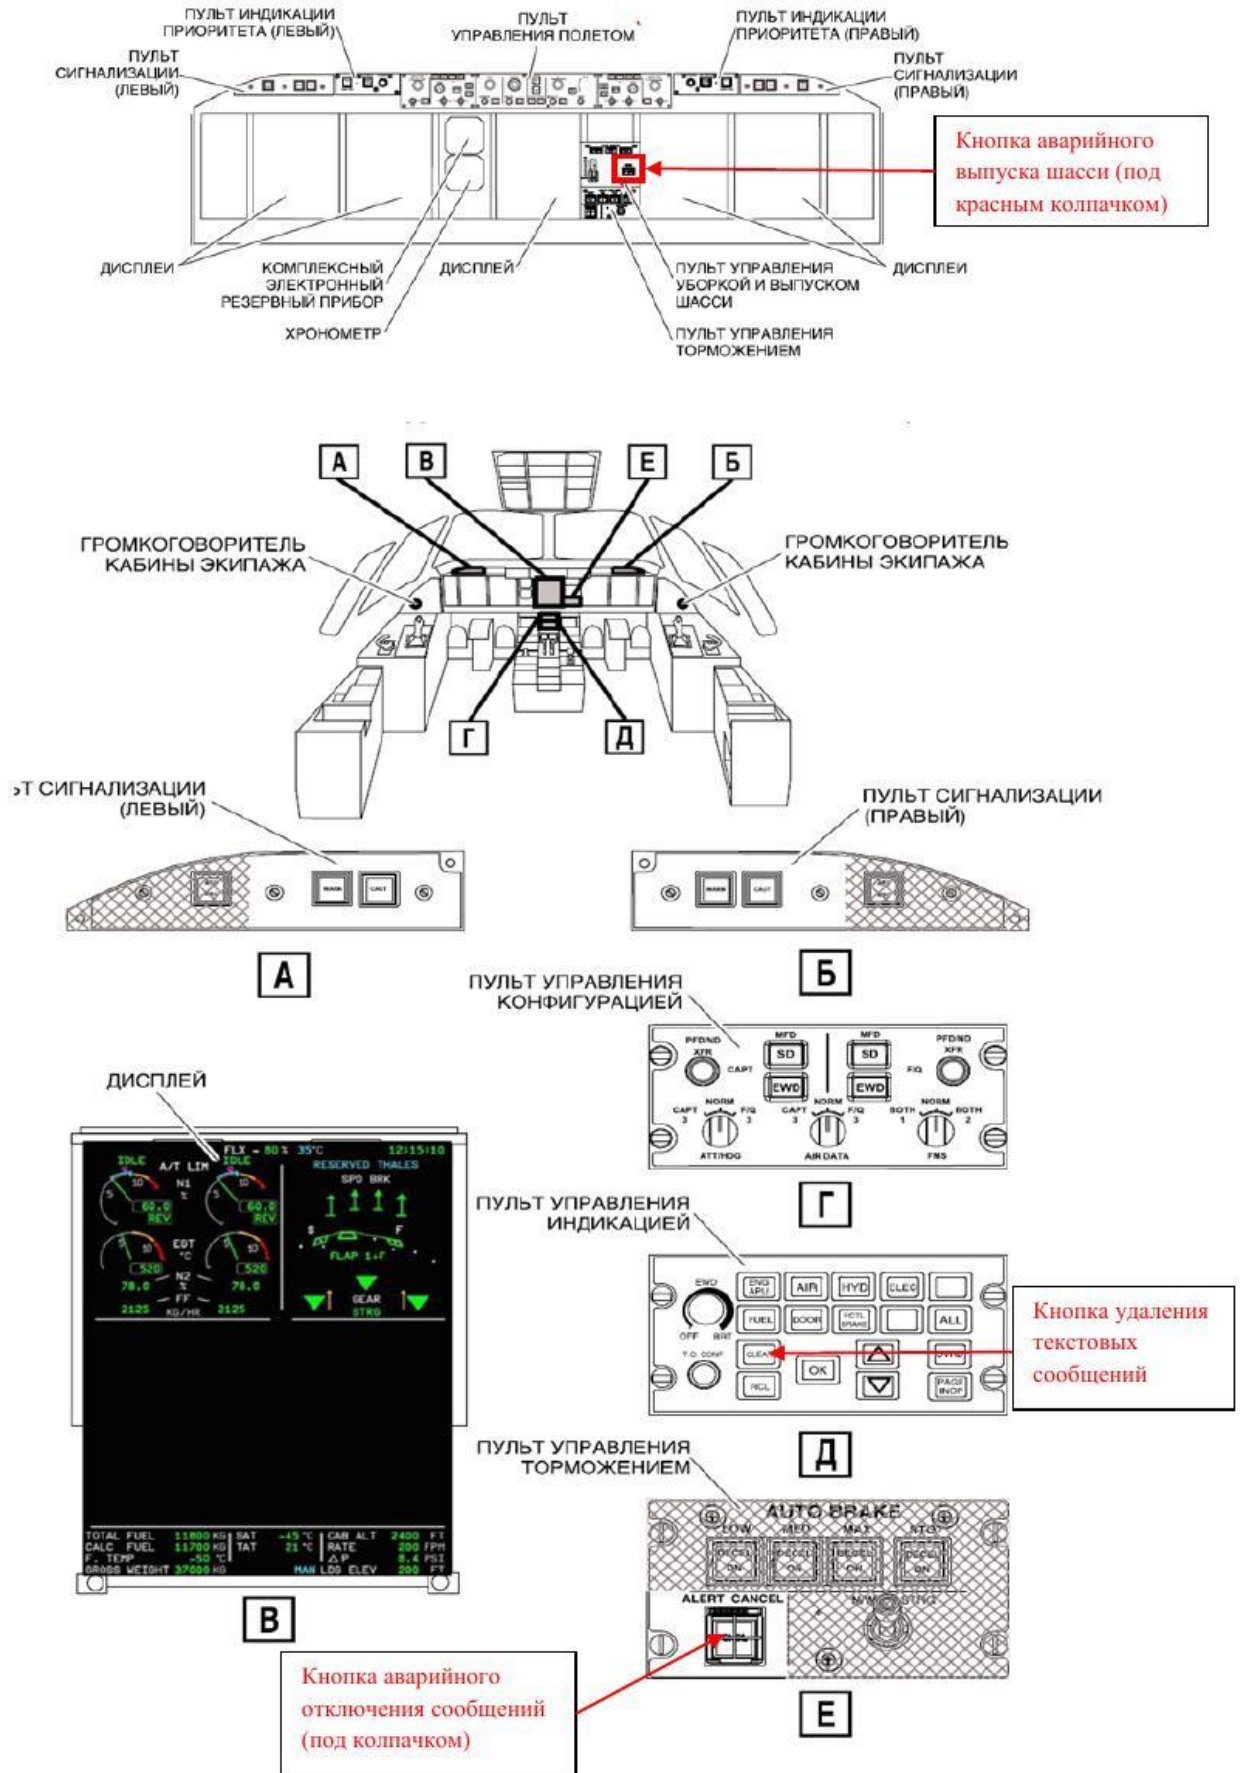
Органы управления и индикация

Установлено, что для сброса сигнализации о пропадании сигналов от спутниковой навигационной системы командир воздушного судна хотел использовать кнопку аварийного отключения сообщений «ALERT CANCEL» (расположена на пульте управления торможением под колпачком черного цвета), вместо кнопки управления текстовыми сообщениями на пульте управления индикацией (расположен в верхней части центрального пульта), что не

предусмотрено в данной ситуации. Схема расположения органов управления и индикации приведена в приложении № 1 к настоящей информации.

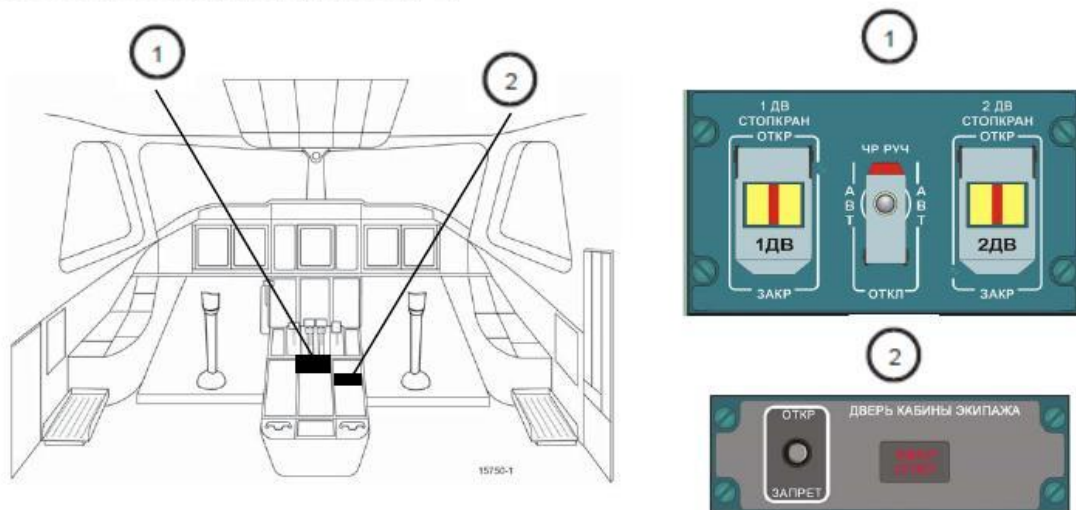
Рис. 1. Расположение органов управления

Расположение органов управления на центральном пульте (рисунок 1) дает основание для предположения, что в момент открытия двери мог быть ошибочно закрыт «СТОПКРАН» двигателя № 1.

Однако, разный вид переключателей управления замком двери кабины экипажа и останова двигателей самолета, а также наличие защитных колпачков на переключателях «СТОПКРАН» не дает оснований для однозначных выводов о влиянии на причину инцидента именно этой ошибки.

Таким образом, выключение двигателя № 1 произошло в результате непреднамеренного перемещения переключателя «СТОПКРАН» в положение «Закрыто» одним из членов экипажа самолета.

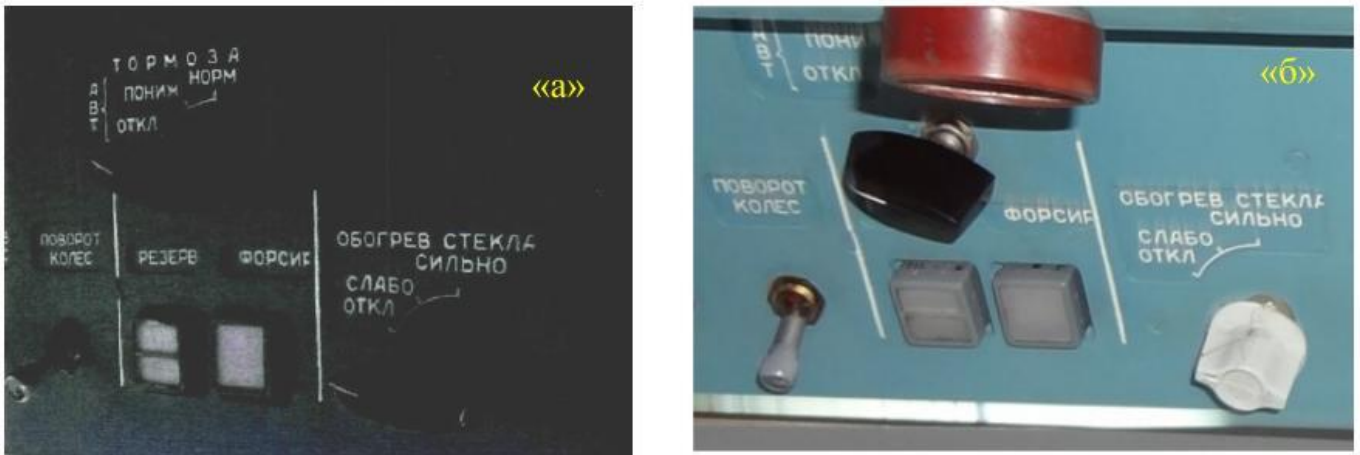
Рис. 2. Форма переключателей «Тормоза» и «Обогрев стекла» фактически установленных (а) и требуемых типовой конструкцией (б)

В ходе расследования был сделан вывод, что КВС вероятно ошибочно вместо использования галетного переключателя автоматического торможения использовал рядом расположенный галетный переключатель обогрева стекол (переключение в положение «ОТКЛ»). Ошибке могла способствовать одинаковая форма и цвет рядом расположенных галетных переключателей (рис. 2, «а»).

В ходе дополнительного анализа также отмечено, что установленная на самолете ручка на галетном переключателе обогрева стекол по форме не соответствовала предусмотренной типовой конструкцией (рис. 2, «б»).
