ФЕДЕРАЛЬНОЕ АГЕНТСТВО
ВОЗДУШНОГО ТРАНСПОРТА
(РОСАВИАЦИЯ)

Информация по безопасности полетов № 10¹

15.02.2023 на аэродроме Стамбул (код ИКАО – LTFM) произошел инцидент с самолетом RRJ-95LR-100 RA-89077, связанный с несанкционированным занятием ВПП. Инцидент произошел в темное время суток.

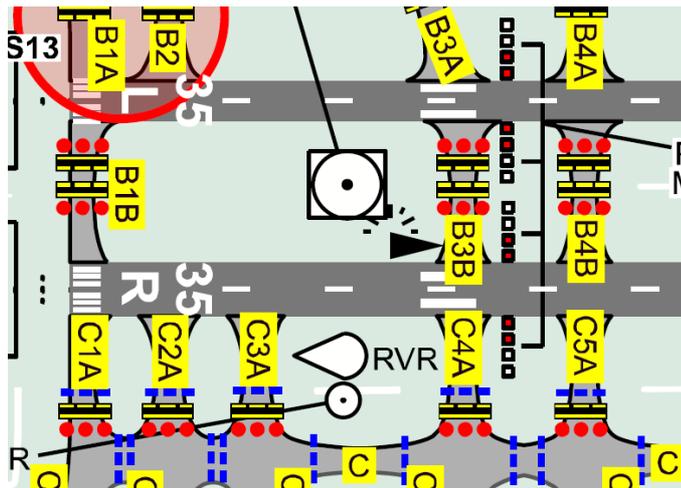
Рис. 1

По информации авиационных властей Турецкой Республики, экипажу самолета RRJ-95 было разрешено пересечь ВПП-35R и занять исполнительный старт ВПП-35L. При анализе представленных турецкой стороной материалов отмечено, что диспетчер, при выдаче экипажу разрешения на пересечение ВПП-35R, не указал, по какой рулежной дорожке следует продолжить руление, чтобы занять ВПП-35L («IAE 5762 Tower hello cross RWY35R, line up and wait RWY35L») (рис. 1).

Экипаж ВС правильно подтвердил указание диспетчера, однако, фактически, занял ВПП-35R.

В этот время на ВПП-35R заход на посадку выполнял другой самолет. С целью исключения его ухода на второй круг, диспетчер дал указание экипажу самолета RRJ-95 освободить ВПП-35R по ближайшей рулежной дорожке C5A.

По информации авиационных властей Турецкой Республики, инцидент был связан с потерей членами экипажа самолета RRJ-95 ситуационной осведомленности.

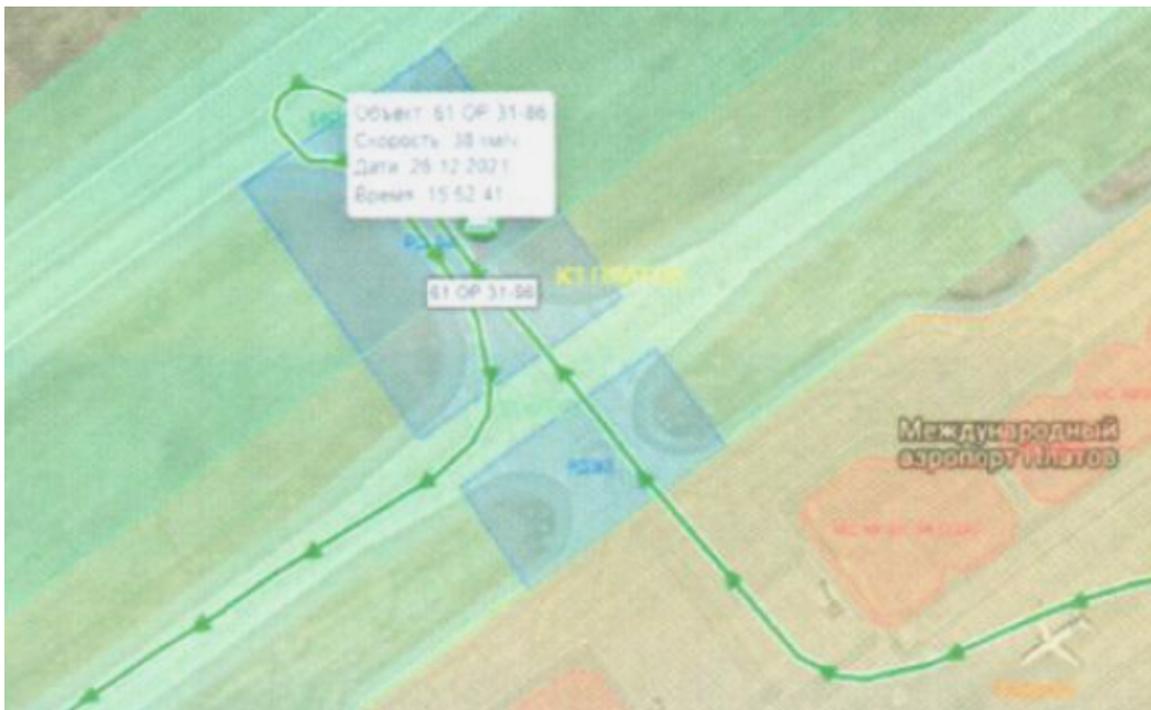
Рис. 1

Водитель спецмашины ошибся в определении маршрута движения, вследствие чего пересек РД М и по РД А4 на скорости, примерно, 40 км/ч выехал в зону действия радиомаячной системы ВПП-05, на которую выполнял посадку самолет А-320.

Водитель спецмашины понял допущенную ошибку, но, вследствие невозможности развернуться на РД А4 из-за габаритов машины (длина 18 метров), безостановочно продолжил движение на ВПП, где выполнил разворот на 180° (рис. 1).

Несанкционированный выезд спецмашины на ВПП привел к срабатыванию предупреждающей сигнализации на рабочих местах диспетчеров ОВД. По команде диспетчера, экипаж самолета А-320 с высоты около 1 метра выполнил уход на второй круг. Расстояние между самолетом и снегоуборочной машиной в этот момент составляло, примерно, 1000 метров.

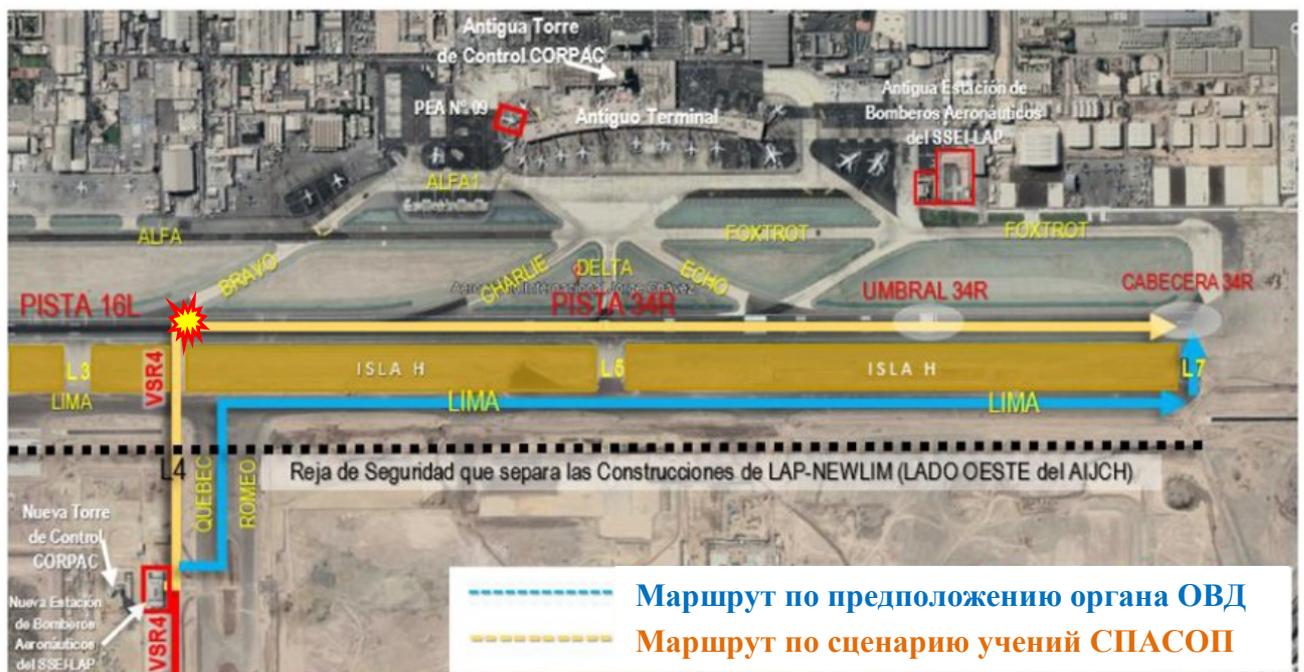
Рис. 2

Как следствие, у занятого в учениях персонала сложилось разное представление о планируемом маршруте движения спецмашин после получения сигнала об учебной тревоге (рис. 2).

Примерно за 2 часа до происшествия, СПАСОП получила разрешение на удаление сигнальных конусов, установленных на дороге «VSR4», в месте ее примыкания (на удалении 90 метров) к рабочей ВПП-16L/36R. При этом руководитель СПАСОП, не обладая четким представлением о взаимном расположении РД и дорог для транспорта, в ходе переговоров с органом ОВД не смог точно сообщить, что конусы убираются именно на дороге «VSR4». Диспетчер, отвечающий за контроль за неземным движением, проявив недостаточную ситуационную осведомленность, подтвердил возможность удаления сигнальных конусов, вследствие чего на период проведения учений был открыт проезд на рабочую ВПП.

Вследствие упущений при планировании и проведении учений СПАСОП, движение колонны из трех пожарных автомобилей в направлении рабочей ВПП по сигналу учебной тревоги совпало со взлетом самолета А-320 с ВПП-16L. Руководитель учений СПАСОП не запрашивал у органа ОВД разрешение на пересечение рабочей ВПП и, одновременно управляя третьей машиной колонны, был ограничен в возможности контролировать безопасность движения колонны по летному полю.

За 3 секунды до столкновения экипаж самолета А-320 увидел приближающийся к ВПП на скорости 72 км/ч первый пожарный автомобиль колонны. Через 1200 метров после начала разбега, на скорости 131 узел, самолет правым двигателем столкнулся с пожарным автомобилем. В результате авиационного происшествия два пожарных погибли, один пожарный получил серьезные телесные повреждения.

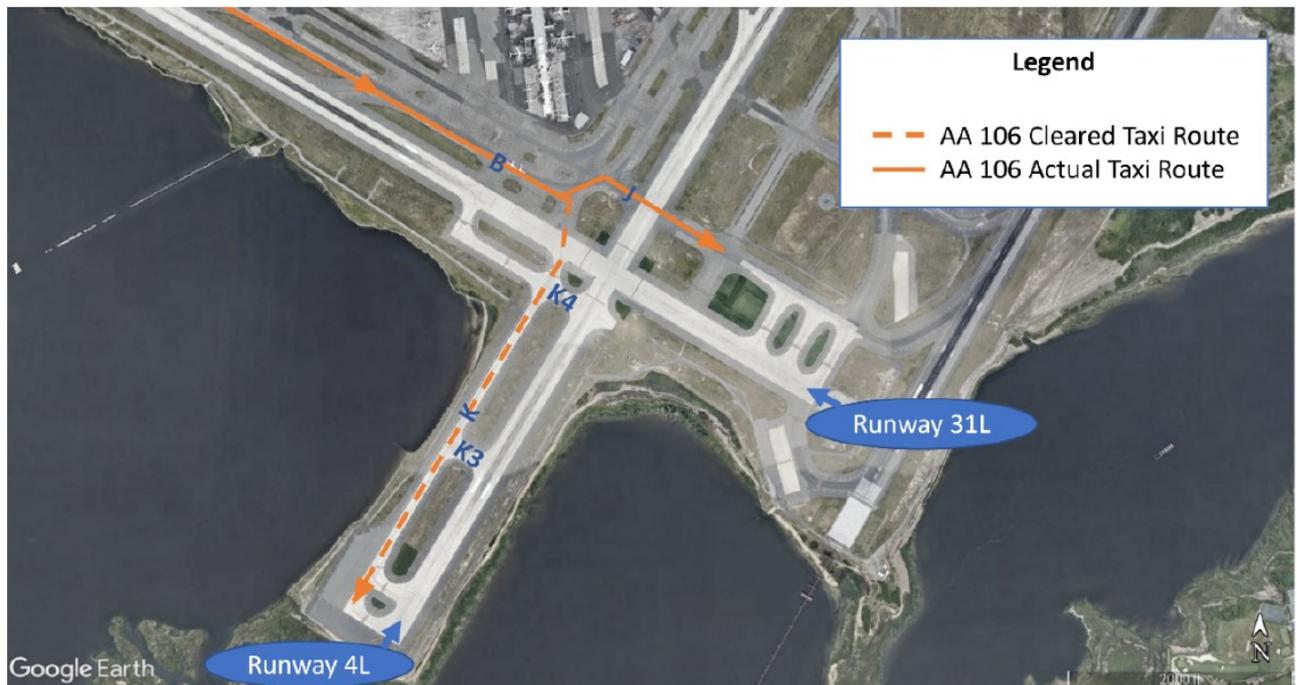
Рис. 3

Экипаж самолета Боинг-777 (рейс AA 106) получил разрешение на руление по РД В для взлета с ВПП-04L. В дальнейшем диспетчер разрешил пересечение ВПП-31L по РД К. В месте пересечения РД В и РД К, экипаж продолжил руление прямо, на РД J, и пересек ВПП-04L без разрешения диспетчера (рис. 3).

Когда самолет Боинг-777 пересекал ВПП-04L, с нее выполнял взлет самолет Боинг-737, который в этот момент находился в районе РД К3, на удалении 2700 футов до пересечения с РД J.

По команде диспетчера, экипаж самолета Боинг-737 прекратил взлет на скорости около 100 узлов и остановился на удалении 500 футов до РД J. Минимальное расстояние между ВС составило 1400 футов, в момент когда

самолет Боинг-737 находился в районе РД К4, а самолет Боинг-777 освободил ВПП по РД J.
