**ФЕДЕРАЛЬНОЕ АГЕНТСТВО
ВОЗДУШНОГО ТРАНСПОРТА
(РОСАВИАЦИЯ)**

28.03.2018 № _____ Исх-7283/04

Специальная группа ИАТА по проблемам вымываемости суперабсорбента (SAP) – Итоговые данные и предлагаемая дорожная карта

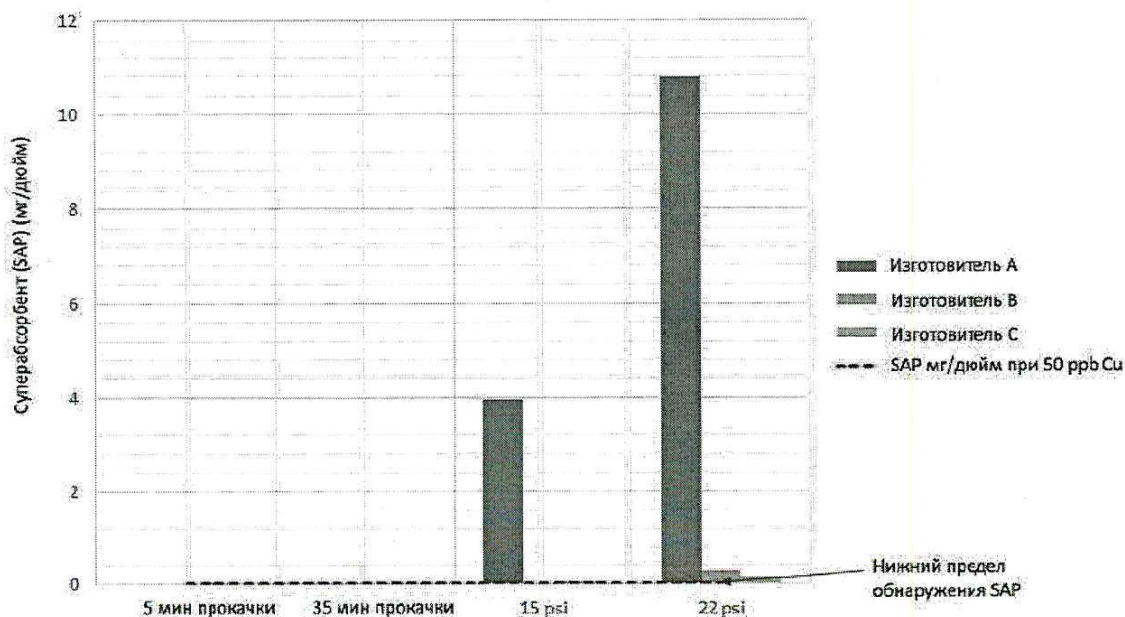
Рисунок 2 – Определение количества суперабсорбента (SAP), вымываемого из элементов от изготовителя А

- Содержание суперабсорбента (SAP) после первоначальной прокачки топлива через новые элементы находилось на уровне предела обнаружения метода, большая часть суперабсорбента (SAP) была задержана в сетчатом фильтре NH3.
- Было выявлено большое количество суперабсорбента (SAP), вымытого из элементов от изготовителя А при перепадах давления на корпусе 15 psi и 22 psi (4 мг SAP/дюйм и 11 мг SAP/ дюйм соответственно).
- Элементы от изготовителей В и С продемонстрировали вымываемость суперабсорбента (SAP) в количестве, превышающем предел обнаружения метода при перепадах давления 15 psi и 22 psi, см. рисунок 4 (обращая внимание на отличающийся порядок значений по оси У на рисунке 2).

Эти данные испытаний демонстрируют вероятность того, что все элементы фильтра монитора, включая те, что были аттестованы по EI 1583 (6-е или 7-е издание), могут вытеснять некоторое количество суперабсорбента (SAP) при обычной работе. В ходе исследования была выявлена ранее неизвестная уязвимость технологии фильтрации, использующей фильтр монитор, при повышенном перепаде давления (вызванным поглощением свободной воды из топлива и вытеснением суперабсорбента (SAP) в виде водоактивного гелеобразного вещества).

3. Эксплуатантам фильтров мониторов – заменить все элементы, работающие при перепаде давления 15 psi при максимально достижимом расходе независимо от продолжительности их эксплуатации и количества прокаченного через них топлива.

4. Эксплуатантам фильтров мониторов – ограничить рабочий предельно-допустимый перепад давления на всех фильтрах мониторах до 15 psi.
5. Эксплуатантам фильтров мониторов – очистить сетчатые фильтры ННЗ в рамках ввода в эксплуатацию фильтра монитора и плановых проверок сетчатых фильтров.

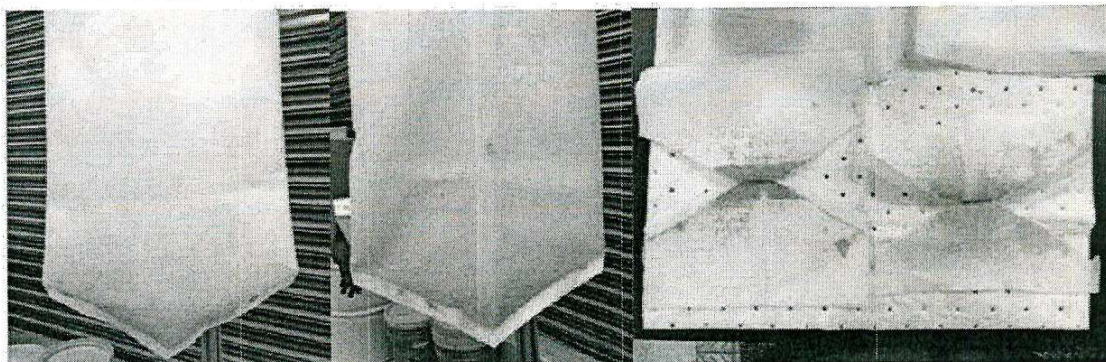
Рисунок 3 – Визуальное отображение количества суперабсорбента (SAP), вымываемого из элементов от изготовителя А (частицы суперабсорбента (SAP)/окрашенное в синий цвет гелеобразное вещество, собираемые в («мешочных») фильтрах с приемником с испытательного стенда)

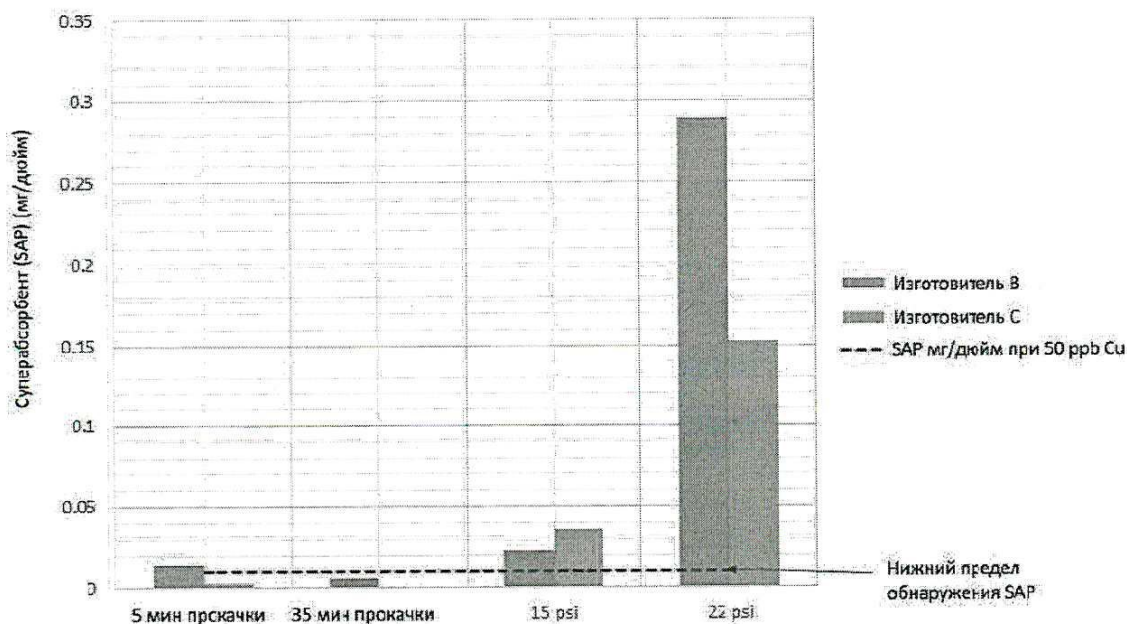
Рисунок 4 – Определение количества суперабсорбента (SAP), вымываемого из элементов от изготовителя В и С

- Изготовители фильтра монитора подтвердили, что невозможно гарантировать, что суперабсорбент (SAP) не попадет в выходной поток топлива из элементов фильтра монитора при эксплуатации.
- Результаты испытаний элементов фильтра монитора с номинальным диаметром 50 мм (2") (все три имеющиеся в продаже модели) указывают на то, что из элементов может «высвободиться» суперабсорбирующий полимер, особенно при перепаде давления свыше 15 psi (вызванным вводом воды в топливо; при номинальном расходе или ниже).
