ДИРЕКТИВА ЛЕТНОЙ ГОДНОСТИ

№ 2019-FATA-01020A-06

Применимость – самолеты RRJ-95

По поддержанию лётной годности самолетов типа RRJ-95
 в связи с обнаружением трещин внутренней обоймы подшипников серьги
 рельса навески предкрылка

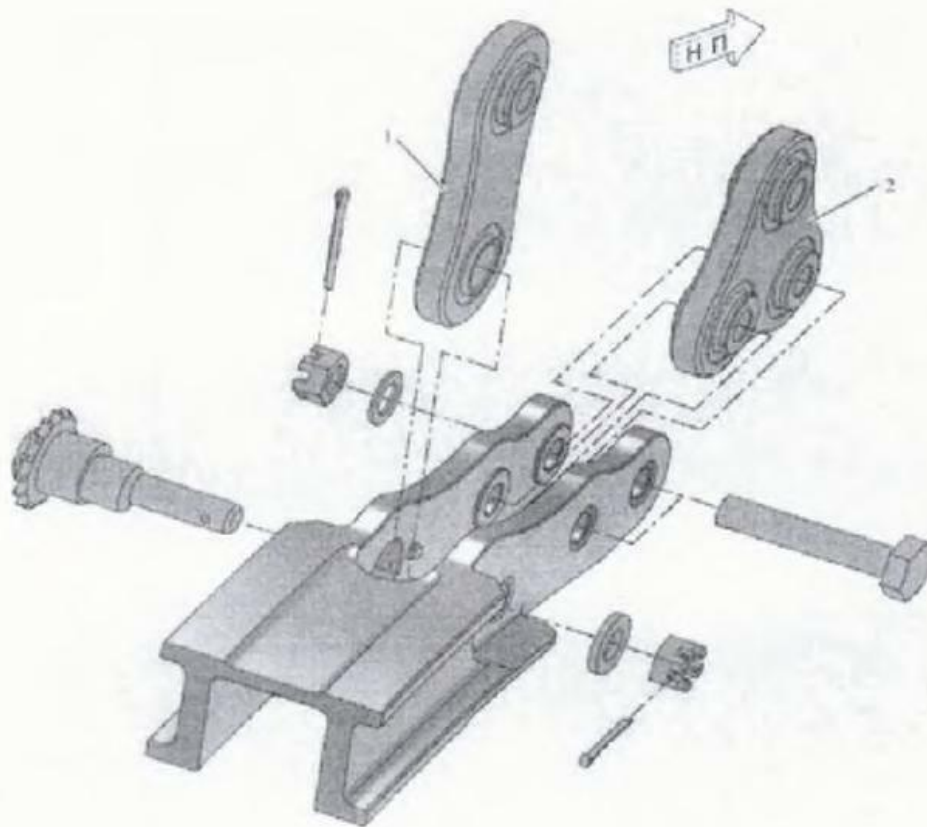
Рис.1

В связи с обнаружением трещин внутренней обоймы подшипника серьги рельса навески секции 1 предкрылка в ходе выполнения директив летной годности №№ 2019-322-03, 2019-322-05 на парке воздушных судов типа RRJ-95 (далее – ВС) и в целях своевременного обнаружения и устранения выявленного несоответствия по серьгам рельсов навески предкрылка

1. На еженедельных формах технического обслуживания WY-Check/8 DY на ВС RRJ-95 Зав. №№ 95030, 95037 и 95116-95220 выполнять осмотры серёг рельсов (см. Рис. 1 поз. 1,2 и Рис. 2 поз. 3) и подшипников навески секций 2, 3 и 4 предкрылка левой и правой отъемной части крыла (далее – ОЧК) в соответствии с положениями п. 4. Б. (2) и (6) Работ РЭ № 57-43-00-220-802, 57-44-00-220-802 и 57-45-00-220-802 до внедрения сервисного бюллетеня № RRJ-57-00451-БД «Крыло – Замена серёг навески предкрылка».

3. В случае обнаружения трещины серьги рельса и/или разрушения и/или выпрессовки подшипника серьги навески секций 1, 2, 3 и 4 предкрылка левой и правой ОЧК по результатам выполнения п.1 и 2 настоящей Директивы летной годности – произвести замену поврежденной серьги рельса в сборе (серьга рельса и подшипник):

- Для секций 2, 3 и 4 предкрылка – на конструкцию серьги рельса навески секций 2, 3 и 4 предкрылка согласно идентификационной информации в Таблице 1 и руководствуясь Работами РЭ № 57-43-00-900-804, 57-44-00-900-804 и 57-45-00-900-804.

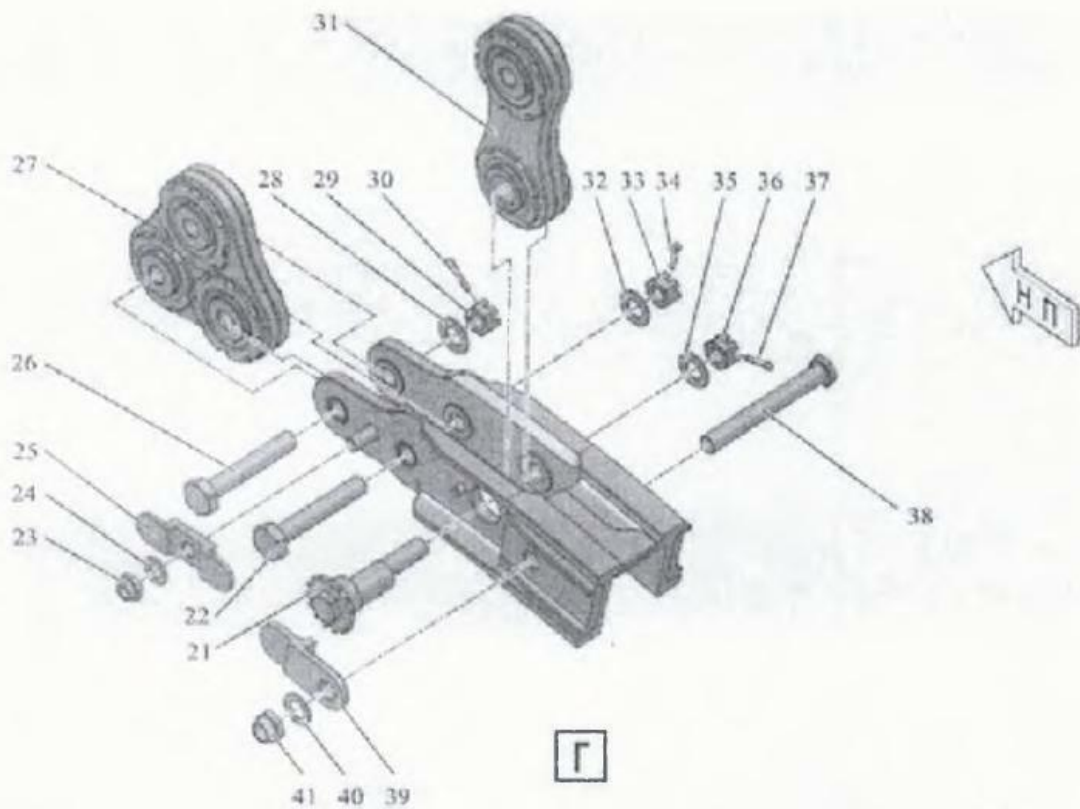
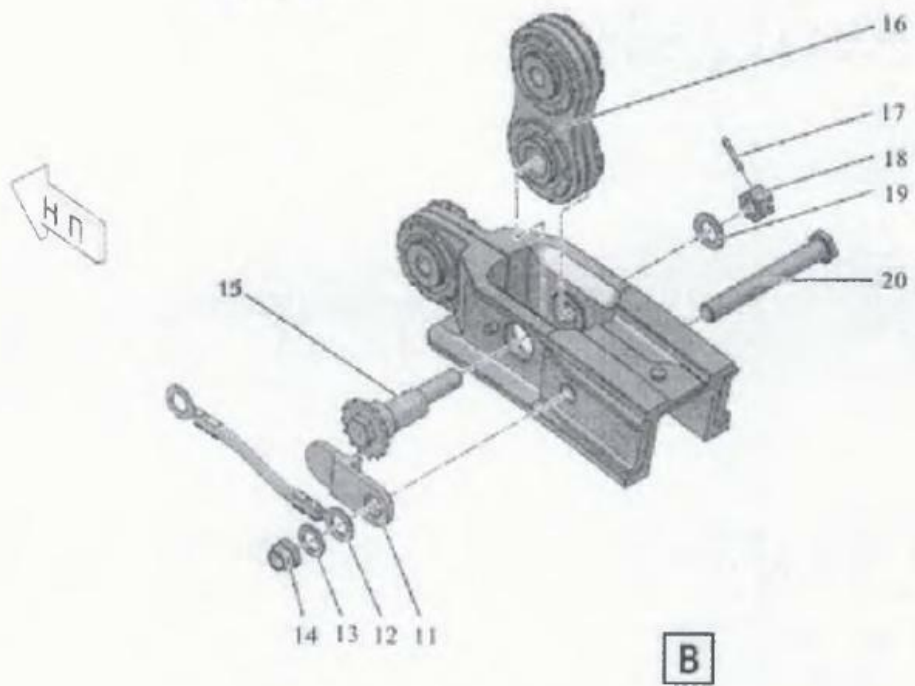
Рис.3

2. На ближайшей еженедельной форме технического обслуживания WY-Check/8 DY на ВС RRJ-95 Зав. №№ 95007-95220 выполнить разовый осмотр серёг рельсов (см. Рис. 3 поз. 16, 27 и 31) и подшипников навески секции 1 предкрылка левой и правой ОЧК в соответствии с положениями п. 4. Б. (2) и (6) Работ РЭ № 57-42-00-220-802.

- Для секции 1 предкрылка – на текущую конструкцию серьги рельса навески секции 1 предкрылка, руководствуясь Работой РЭ № 57-42-00-900-804;

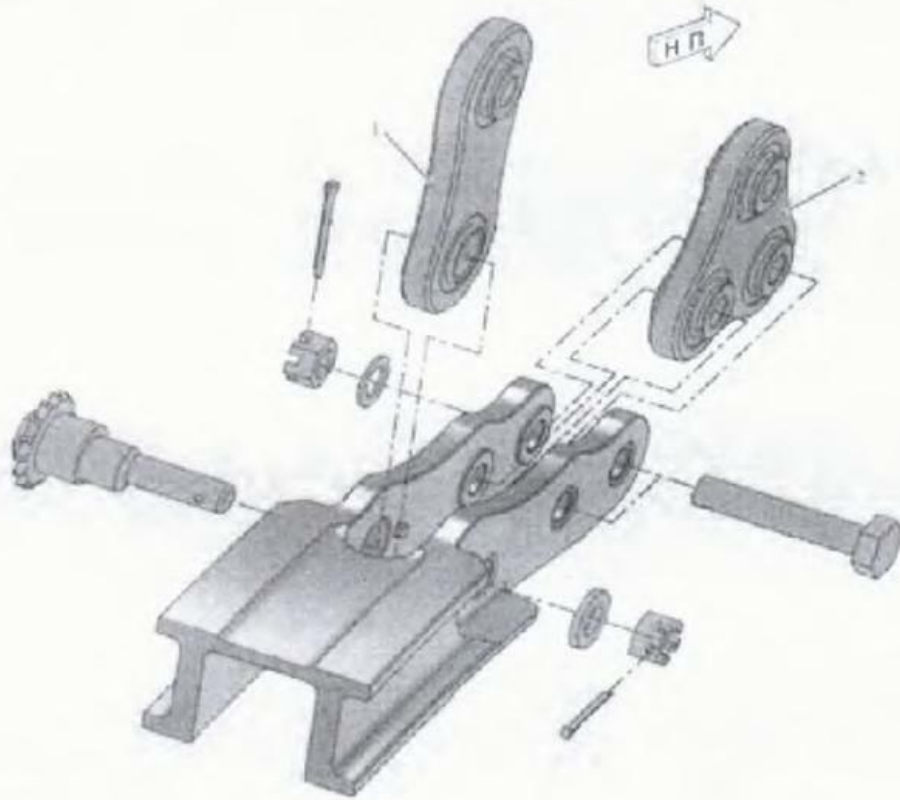
В связи с обнаружением трещин внутренней обоймы подшипника серьги рельса навески секции 1 предкрылка в ходе выполнения ДЛГ № 2019-322-03 и 2019-322-05 на парке ВС RRJ-95 и в целях своевременного обнаружения и устранения выявленного несоответствия по серьгам рельсов навески предкрылка, а также определения характера проявления несоответствия и последующих мероприятий по серьге рельса навески секции 1 предкрылка принимается следующее

1. На еженедельных формах ТО WY-Check/8 DY на ВС RRJ-95 Зав.№ 95030, 95037 и с 95116-95220 выполнять осмотры серёг рельсов (См. Рис.1 (поз.1,2) и Рис.2 (поз.3) и подшипников навески секций 2, 3 и 4 предкрылка левой и правой ОЧК в соответствии с положениями п. 4. Б. (2) и (6) Работ РЭ №57-43-00-220-802, 57-44-00-220-802 и 57-45-00-220-802 до внедрения СБ № RRJ-57-00451-БД «Крыло – Замена серёг навески предкрылка».

Для секций 2,3 и 4 предкрылка – на конструкцию серьги рельса навески секций 2,3 и 4 предкрылка согласно идентификационной информации в Таблице 1 и руководствуясь Работами РЭ № 57-43-00-900-804, 57-44-00-900-804 и 57-45-00-900-804.

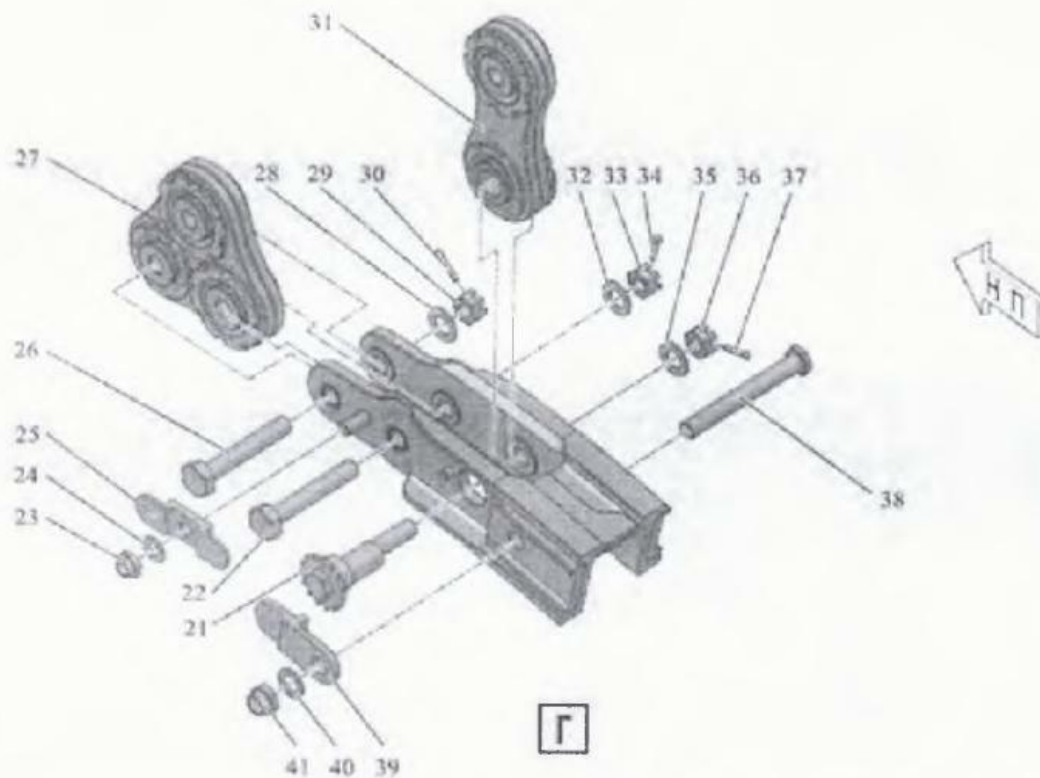
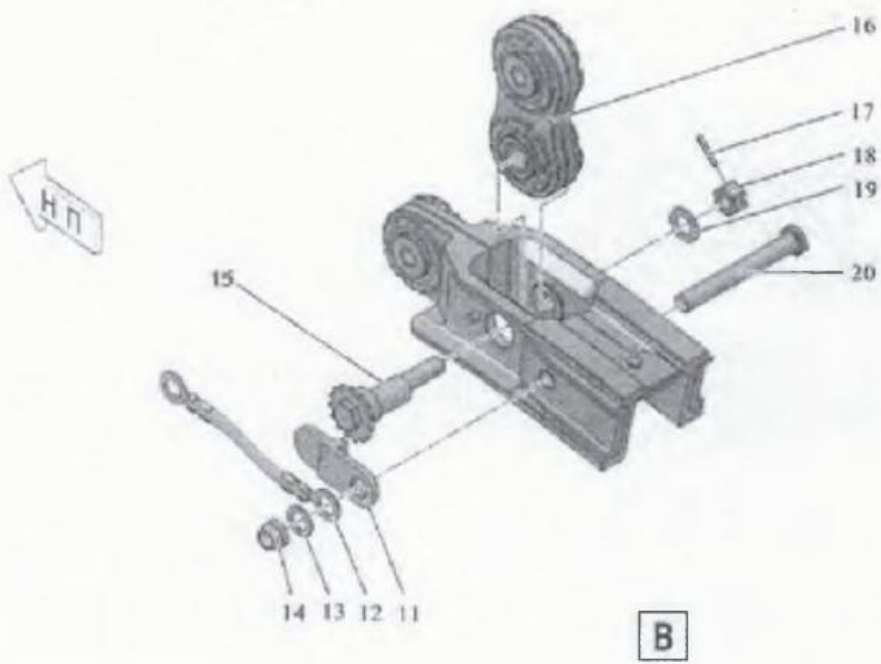
2. На ближайшей еженедельной форме ТО WY-Check/8 DY на ВС RRJ-95 Зав.№ 95007-95220 выполнить разовый осмотр серёг рельсов (См. Рис.3 (поз.16, 27 и 31) и подшипников навески секции 1 предкрылка левой и правой ОЧК в соответствии с положениями п. 4. Б. (2) и (6) Работ РЭ № 57-42-00-220-802.
3. В случае обнаружения трещины серьги рельса и/или разрушения и/или выпрессовки подшипника серьги навески секций 1, 2, 3 и 4 предкрылка левой и правой ОЧК по результатам выполнения п.1 и 2 настоящего Технического Решения - произвести замену поврежденной серьги рельса в сборе (серьга рельса и подшипник):

Для секции 1 предкрылка – на текущую конструкцию серьги рельса навески секции 1 предкрылка, руководствуясь Работой РЭ № 57-42-00-900-804.
