ДИРЕКТИВА ЛЕТНОЙ ГОДНОСТИ

№ 2018-322-01

Применимость – самолеты RRJ-95

ТЕХНИЧЕСКОЕ РЕШЕНИЕ RRJ0000-OR-470-1975

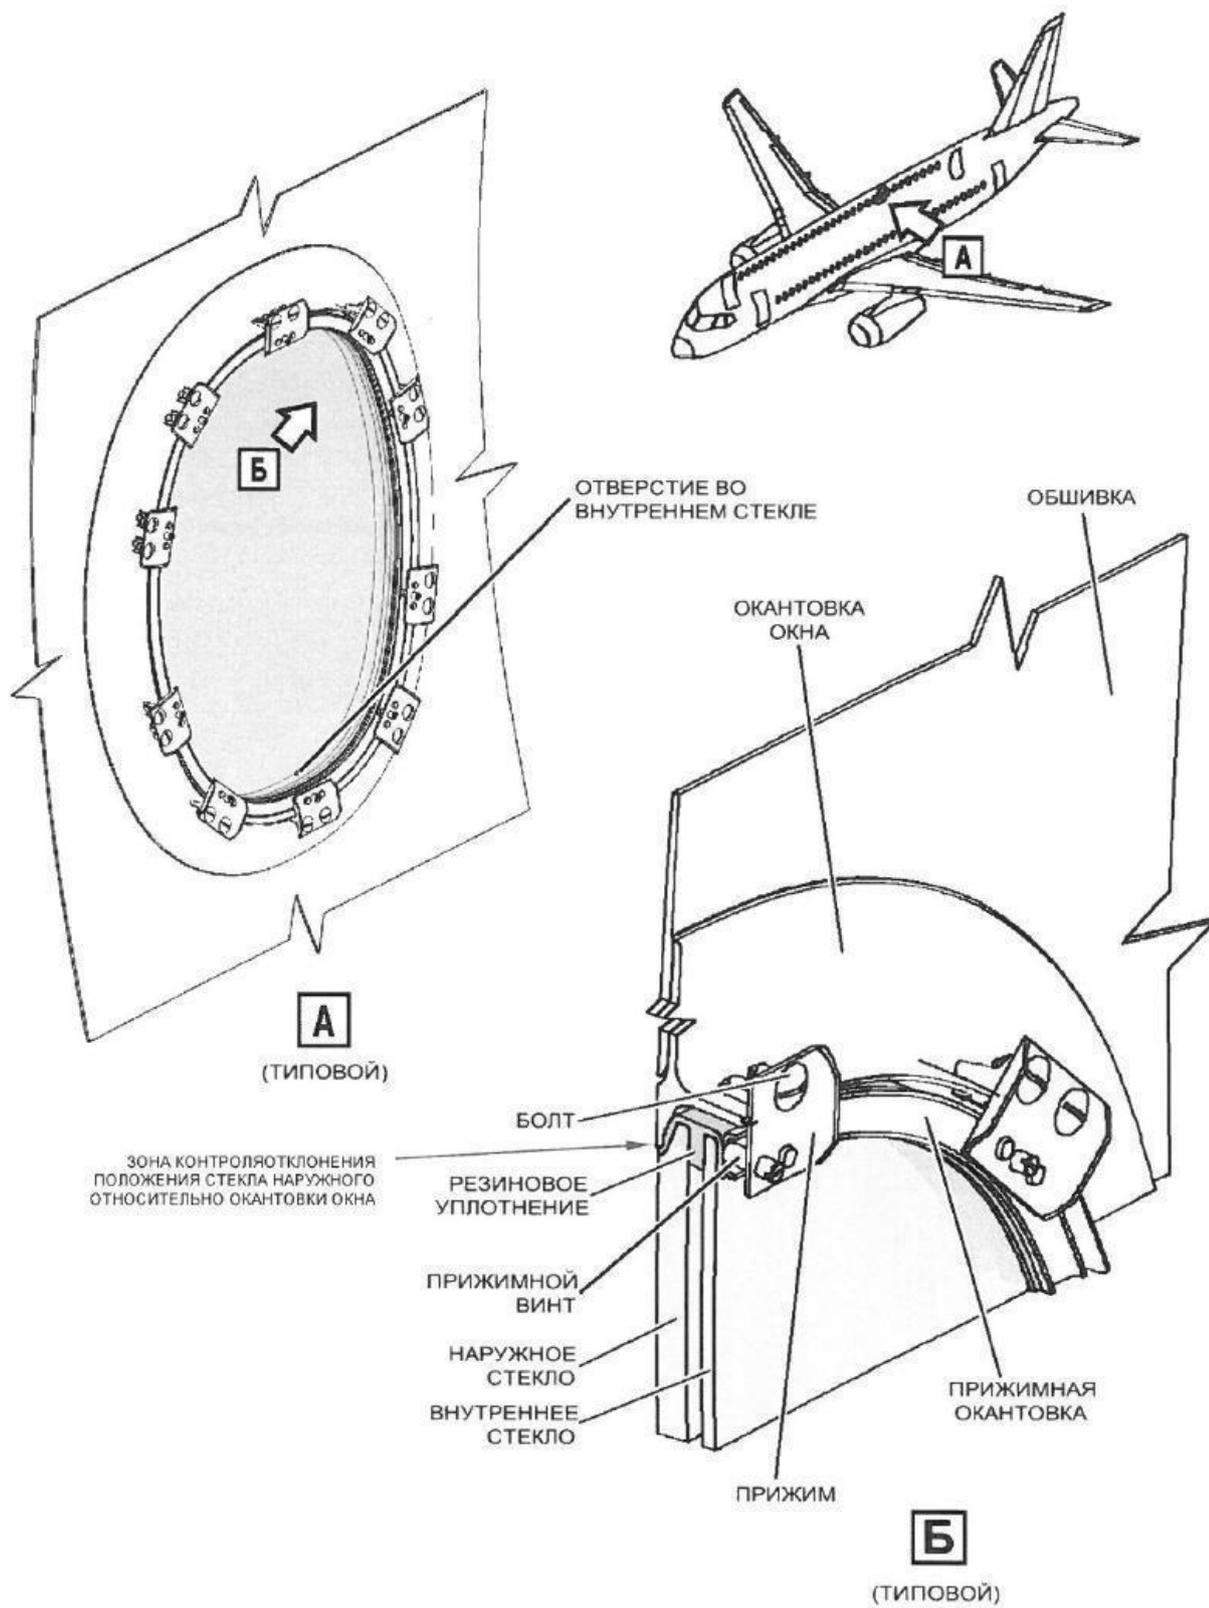
Рис.1. Конструкция окна пассажирской кабины.

В связи с обнаружением несоответствия в креплении прижимов окон пассажирской кабины р/н Т7.92.0704.105.000.70/В на самолетах RRJ-95В RA-89024 и RA-89026: ослабленные и выпавшие прижимные винты 5-16-Хим.Пас.-ОСТ 1 31574-80, а также потеря контрящих свойств анкерных гаек 5-Ц ОСТ 1 33264-89 принимается следующее решение:

ПРИМЕЧАНИЕ 3: Установку прижимов р/п Т7.92.0704.105.000.70/В на болты р/п 5-12-Ц-ОСТ 1 31158-80 выполнять с нанесением тонкого слоя пасты LU-052 или герметика IS-069 на резьбовую часть винтов предварительно выполнив очистку контактирующей поверхности прижима и окантовки окна (см. Рис.1) обтирочной ветошью, смоченной бензином-растворителем.

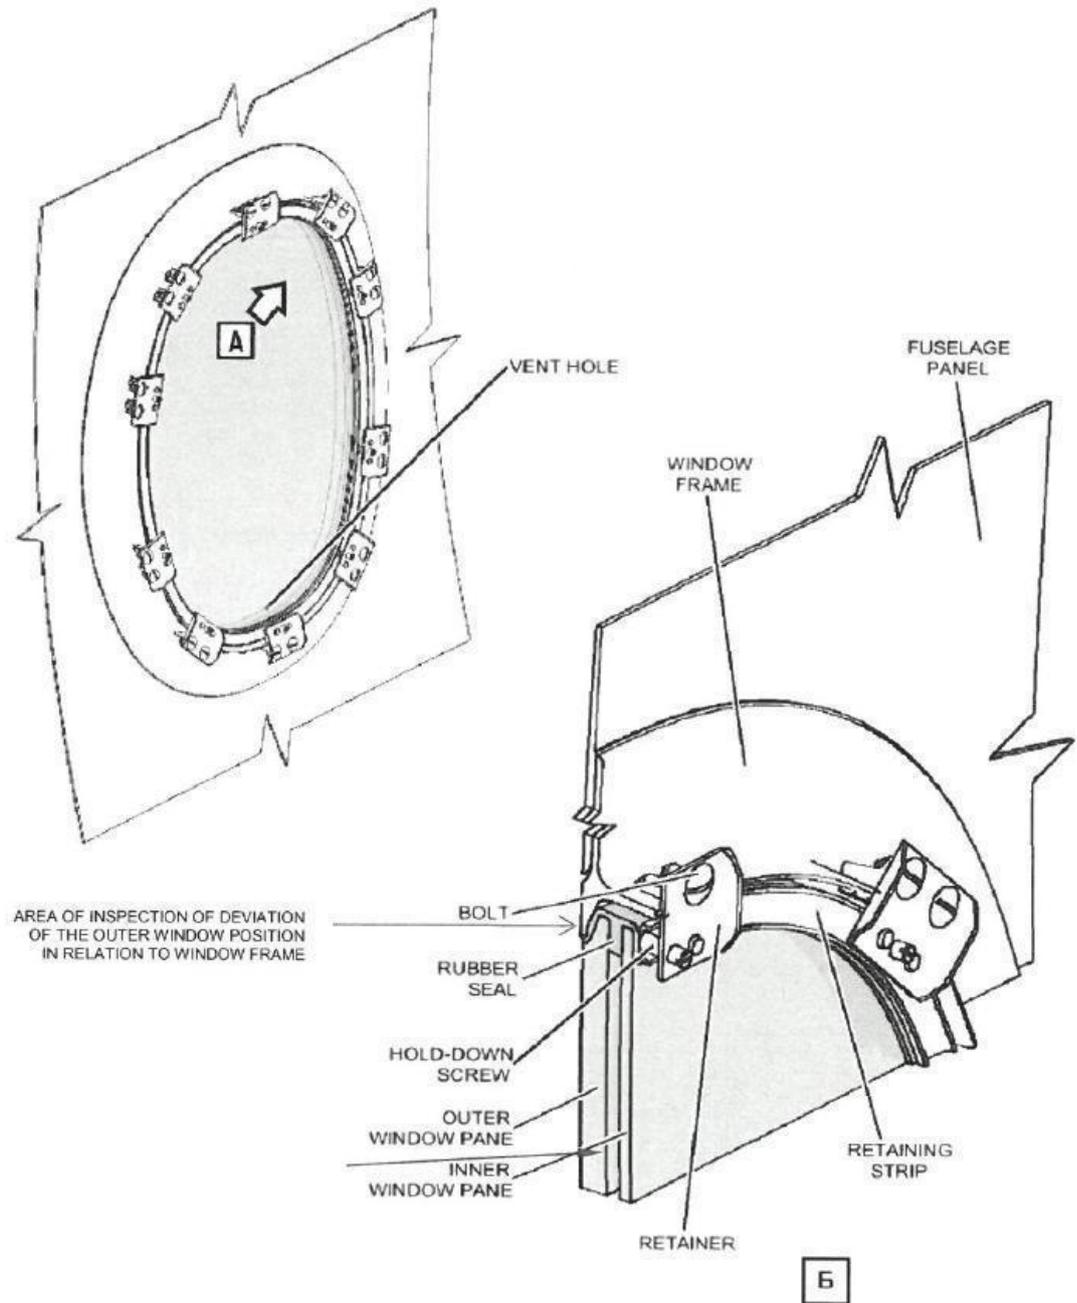
Fig.1. Passenger Cabin Window.

Due to identification of non-conformity in the mounts of passenger cabin windows retainers p/n T7.92.0704.105.000.70/B on AC RRJ-95B RA-89024 and RA-89026: loosen and fallen out hold-down screws 5-16-ХИМ.Пас.-ОСТ 1 31574-80, as well as loss of locking features of anchor nuts 5-Ц ОСТ 1 33264-89 the following decision has been taken:

NOTE 3: Installation of retainers p/n T7.92.0704.105.000.70/B with the bolts p/n 5-12-Ц-ОСТ 1 31158-80 to be performed with application of a thin layer of paste LU-052 or sealer IS-069 on a threaded part of screws after preliminary cleaning of the contacting surface of the retainer and retaining strip (see Fig.1) with a cleaning rug soaked in solvent.
