**ФЕДЕРАЛЬНОЕ АГЕНТСТВО
ВОЗДУШНОГО ТРАНСПОРТА**
(РОСАВИАЦИЯ)

13.05.2019 № Уполн - 14923/02

Информация по безопасности полетов № 6

25.03.2019 в аэропорту Ульяновск (Баратаевка) произошел серьезный авиационный инцидент с самолетом RRJ-95B RA-89032, связанный с посадкой на неподготовленную взлетно-посадочную полосу (далее – ВПП).

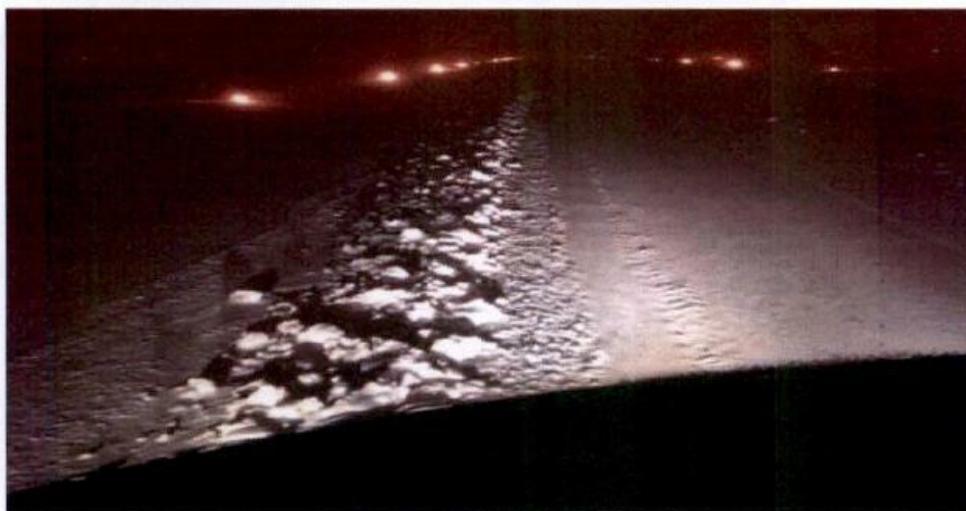
После приземления, в процессе послепосадочного пробега, экипаж ВС в свете фар увидел слева от осевой линии ВПП высокий снежный бруствер, о чем, после выполнения посадки, доложил диспетчеру: «Вы просто съездите, посмотрите, что здесь происходит на полосе, я такое первый раз в жизни вижу!» (фото 1).

Фото 1. Состояние ВПП при инциденте с самолетом RRJ-95B RA-89032

По оценке экипажа ВС, в процессе пробега отмечались признаки потери путевой управляемости (по объяснению командира ВС: «Самолет сильно бросало по ВПП из-за разницы снежного покрова под левыми и правыми колесами»). По данным средств объективного контроля, для выдерживания направления пробега (магнитный курс посадки 20° , ветер у земли 360° 5 м/с) требовалось отклонение руля направления вправо до $20,92^\circ$ (максимальный угол отклонения $27,6^\circ$), а также применение раздельного торможения колес левой и правой опор шасси.

В ходе расследования было установлено, что до посадки самолета работы по очистке ВПП производились с применением одной аэродромной уборочной машины ДЭ-224. После завершения очистки ВПП (за 10 минут до посадки самолета) коэффициент сцепления на ВПП не измерялся. Наличие на ВПП снежного брусстера высотой 40 – 45 см может свидетельствовать о том, что контроль качества очистки ВПП не осуществлялся. При контрольном замере (через 30 минут после посадки) значения коэффициента сцепления на ВПП составили 0,08/0,1/0,08.

2. Начальнику Приволжского МТУ Росавиации проконтролировать разработку и реализацию ФГБОУ ВО «Ульяновский институт гражданской авиации имени Главного маршала авиации Б.П. Бугаева» мероприятий по организации и деятельности аэродромной службы аэродрома Ульяновск (Баратаевка) с учетом результатов расследования серьезных инцидентов с самолетом ATR-72-212A VQ-BLF, произошедшего 20.04.2015, и с самолетом RRJ-95B RA-89032, произошедшего 25.03.2019.

3.1. планирование мероприятий на случай опасных метеорологических явлений (сильный ливень, продолжительный сильный дождь и т.п.), которые могут потребовать увеличения частоты контроля значения коэффициента сцепления и состояния поверхности ВПП, а также принятие решения о временном прекращении приема и выпуска ВС в связи с невозможностью обеспечить подготовку искусственных покрытий или невозможностью выдачи объективной информации о значительном изменении характеристик сцепления;

3.3. подготовку персонала для проведения объективных визуальных оценок площади покрытия ВПП атмосферными осадками, а также контроль качества выполнения работ по эксплуатационному содержанию поверхности элементов летного поля (ВПП, рулежных дорожек и мест стоянок);

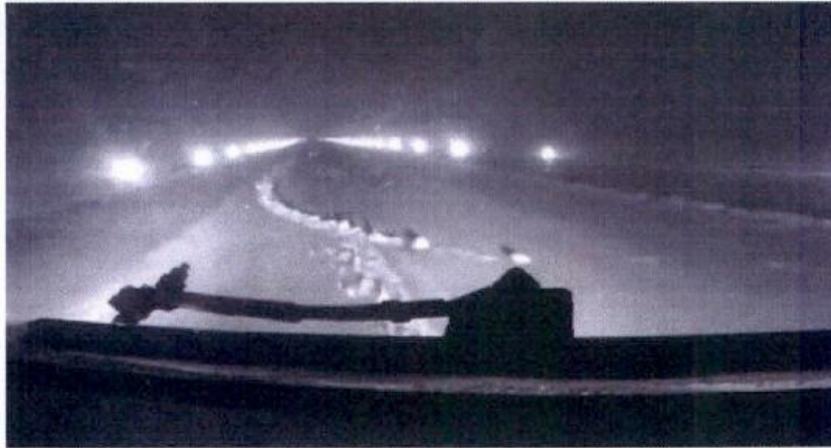
Например, 25.10.2016 на аэродроме Магас (Слепцовская) посадка самолета Боинг-737-800 VQ-VTJ была произведена на неподготовленную ВПП (очищенную от снега на 5 – 10 м от осевой линии). При этом на ВПП были оставлены снежные

отвалы (фото 2). Материалы расследования размещены в АМРИПП Росавиации, учетный № 165965.

Фото 2. Состояние ВПП при инциденте с самолетом Боинг-737 -800 VQ-VTJ
