**ФЕДЕРАЛЬНОЕ АГЕНТСТВО
ВОЗДУШНОГО ТРАНСПОРТА**
(РОСАВИАЦИЯ)

31.05.2019 № Исх-17684/03

В связи с многочисленными обращениями эксплуатантов по поводу уточнения порядка выполнения требований директивного письма от 29.04.2019 исх-14076/03 о выполнении разовой проверки кронштейнов крепления роликов ножного управления вертолетов Ми-8 всех типов и модификаций, направляю Вам доработанные технологические карты по выполнению требуемой работы. Доработанные карты содержат схемы осмотра кронштейна 8АТ-5203-60-1 (70), установленного в верхней части шпангоута № 2 концевой балки, а также схему расположения ранее выявленных трещин на кронштейне 8АТ-5203-60-1 (70).

Вертолет Ми-8Т	ТЕХНОЛОГИЧЕСКАЯ КАРТА № 1	На 2-х листах
Пункт 1 приложения	Наименование работы Концевой отсек, шп. № 10. Осмотр кронштейна 8А-5203-50. Концевая балка. Осмотр кронштейнов 8А-5203-60-2(60), 8АТ-5203-60-1(70) крепления направляющих роликов тросов управления рулевым винтом	Трудоемкость (чел./час)
Содержание операции и технические требования (ТТ)		Работы, выполняемые при отклонении от ТТ
<p>1. Откройте капоты концевого отсека вертолета.</p> <p>2. Демонтируйте обтекатель и защитный щиток на лонжероне концевой балки.</p> <p>3.

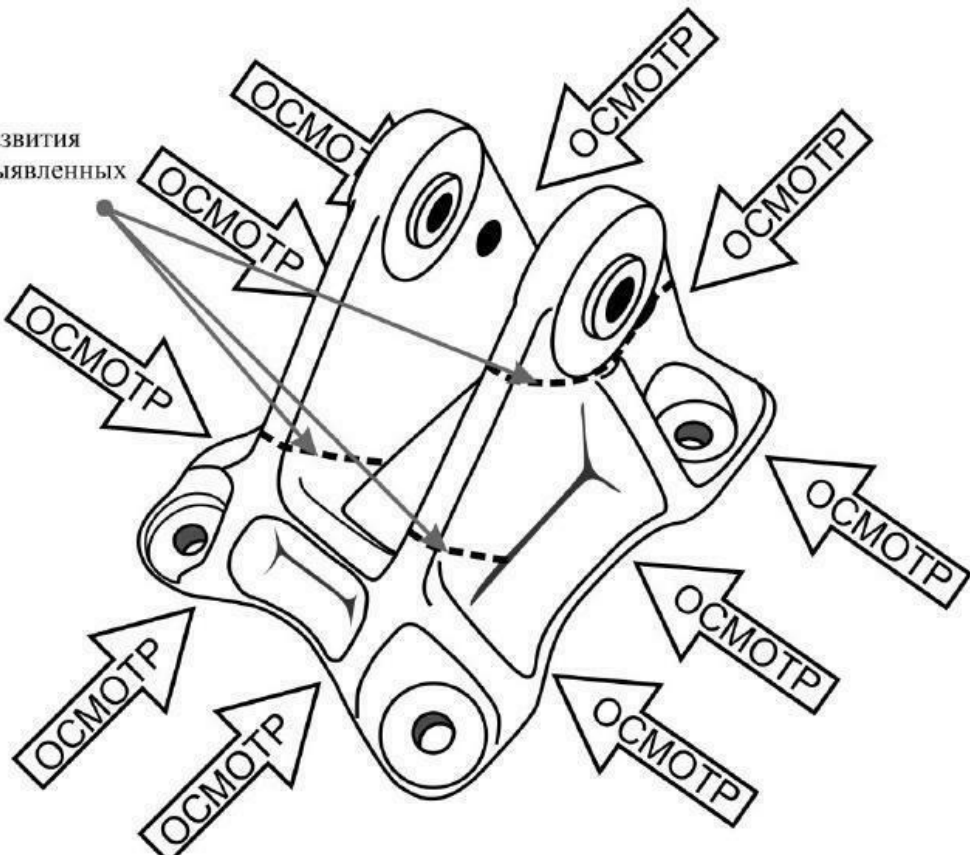
Вертолет Ми-8Т	ТЕХНОЛОГИЧЕСКАЯ КАРТА № 1	На 2-х листах
Содержание операции и технические требования (ТТ)		Работы, выполняемые при отклонении от ТТ
<p>Зоны развития ранее выявленных трещин</p>

<p>Рис. 2. Схема расположения ранее выявленных трещин на кронштейне 8AT-5203-60-1(70).</p> <p>7. Закройте смотровые лючки между шпангоутами № 1-2, 2-3 на концевой балке. 8. Установите защитный щиток на лонжероне и обтекатель концевой балки. 9. Закройте створки панели гидроблока концевой отсека вертолета.</p>		
Контрольно-поверочная аппаратура	Инструмент и приспособления	Расходные материалы
	Лупа ЛП1-7× ГОСТ 25706-83, зеркало с магнитом 8AT.9101.150, стремянка 8AT-9919-00, отвертка L=200мм, лампа переносная ПЛ-64-Р2	Нефрас-С50/170 ГОСТ 8505-80, салфетка х/б ГОСТ 11680-76
