О реализации мероприятий по результатам расследования авиационных происшествий с единичными экземплярами сверхлегких воздушных судов самолетом «Вираз В-1» RA-0376A и дельталетом «Стриж» RA-0004A

ОКОНЧАТЕЛЬНЫЙ ОТЧЕТ ПО РЕЗУЛЬТАТАМ РАССЛЕДОВАНИЯ АВИАЦИОННОГО ПРОИСШЕСТВИЯ

Вид авиационного события	Авиационное происшествие с человеческими жертвами (катастрофа)
Тип воздушного судна	Дельталет «Стриж»
Государственный регистрационный знак	RA-0004A, идентификационный номер – ЕЭВС.03.1707
Владелец	Брусенцев Олег Юрьевич
Эксплуатант	не имеет сертификата эксплуатанта
Государственная принадлежность	Российская Федерация
Место происшествия	г.т. (55°06'15,9" СШ 30°04'34,8" ВД)
Дата и время происшествия	10 августа 2021 г. 21 час 05 мин (18 час 05 мин UTC)

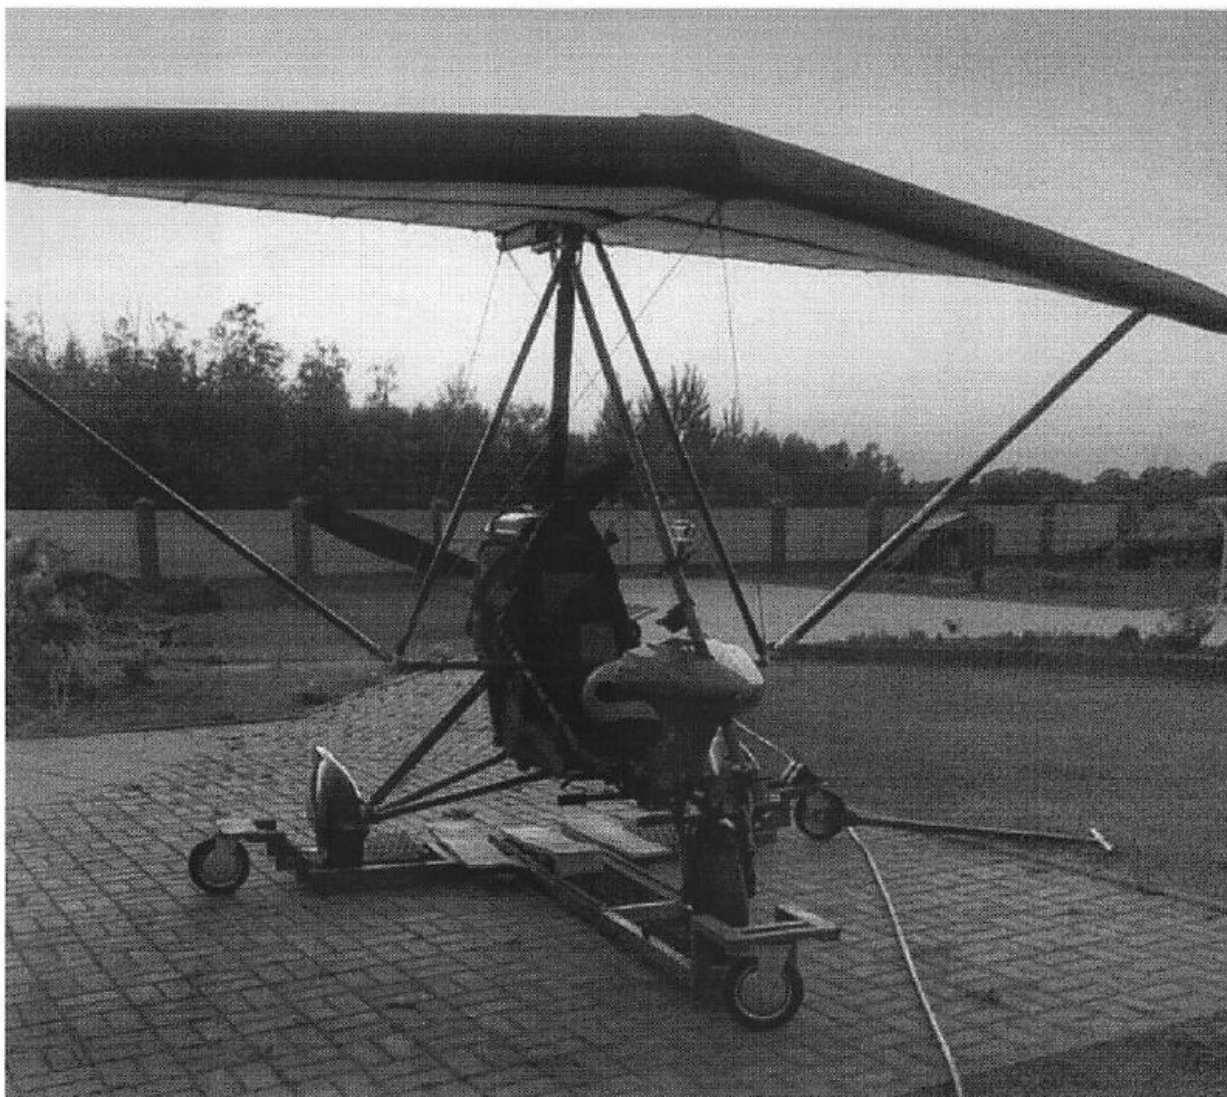
Фото 3. Общий вид дельталета «Стриж»

АД Honda D15B7 № 4854722, бензиновый, объем 1600 см³.
Сведения о наработке АД с начала эксплуатации отсутствуют.

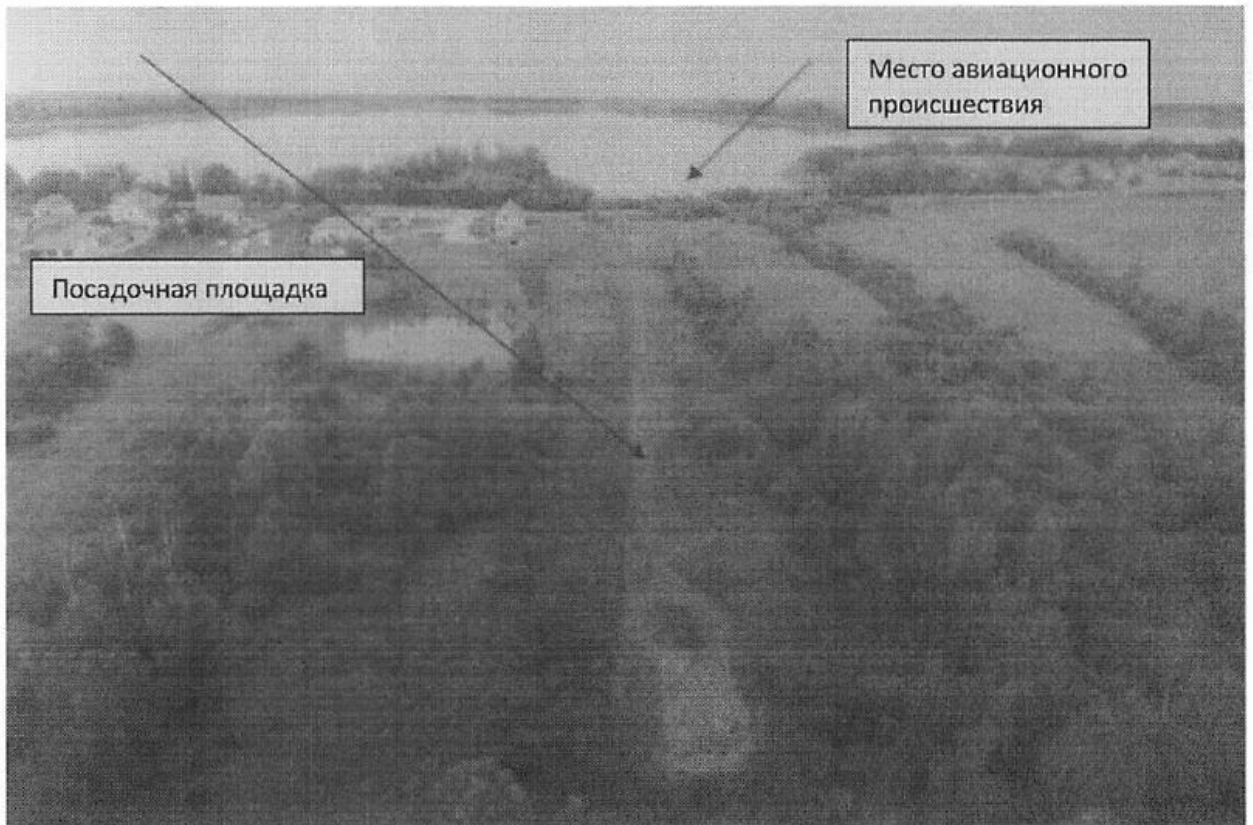
Фото 4. Кроки посадочной площадки

Магнитное склонение (ΔМ) +9°;

МК взлета и посадки 100°-280°.
