**ФЕДЕРАЛЬНОЕ АГЕНТСТВО
ВОЗДУШНОГО ТРАНСПОРТА
(РОСАВИАЦИЯ)**

28.03.2018 № _____ Исх-7283/04

Специальная группа ИАТА по проблемам вымываемости суперабсорбента (SAP) – Итоговые данные и предлагаемая дорожная карта

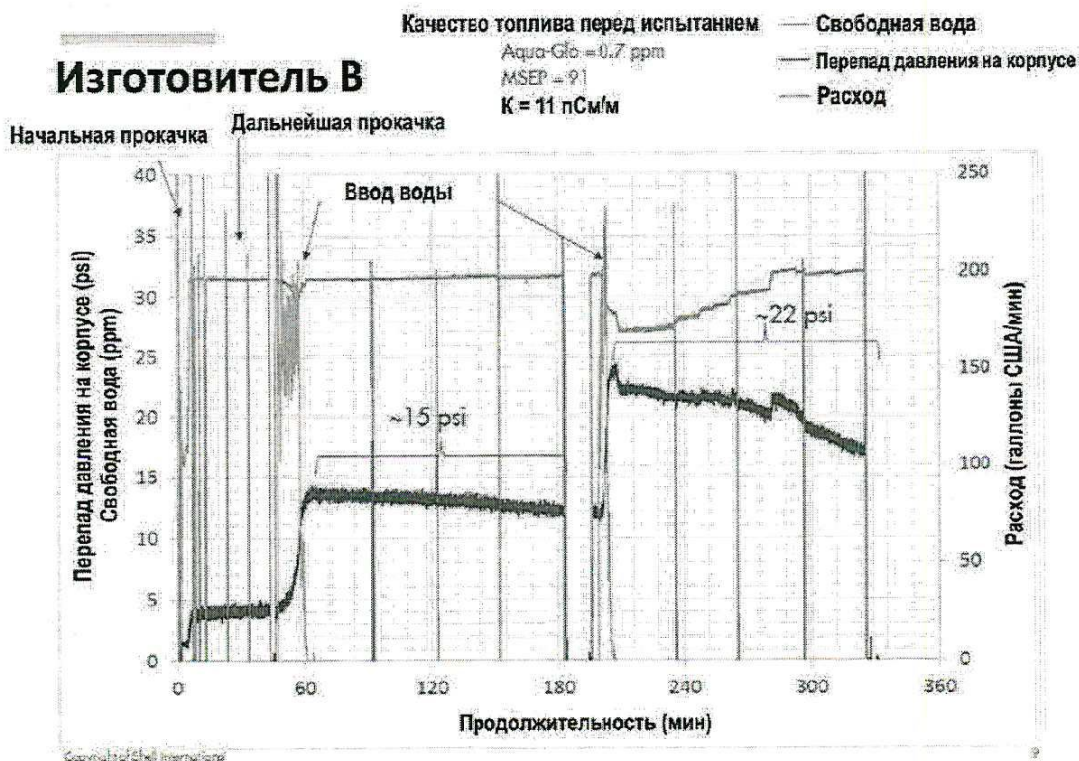
Рисунок 1 – Графическое изображение режима испытания, которому подвергался корпус фильтра монитора с десятью элементами 2" (каждая серийно производимая модель испытывается отдельно)

- Каждый комплект элементов подвергался следующему режиму испытаний (каждый из которых находился в обычном эксплуатационном диапазоне), графически изображенному на рисунке 1:

- далее 35-ти минутная прокачка топлива с тремя циклами пуска-останова системы с помощью устройства управления «Дэдман»;
- ввод воды в количестве 25 ppm для повышения перепада давления на корпусе фильтра монитора до 15 psi и прокачка топлива в течение 2 часов с четырьмя циклами пуска-останова системы с помощью устройства управления «Дэдман»;
- дальнейший ввод свободной воды (или в одном случае увеличение расхода, но ниже номинального расхода) для повышения перепада давления на корпусе фильтра монитора до 22 psi и прокачка топлива в течение 2 часов с четырьмя циклами пуска-останова системы с помощью устройства управления «Дэдман»;
- Фильтры с приемником удалялись и анализировались на предмет присутствия суперабсорбента (SAP) после каждого этапа в режиме испытания.
