**МИНИСТЕРСТВО ТРАНСПОРТА  
РОССИЙСКОЙ ФЕДЕРАЦИИ  
(МИНТРАНС РОССИИ)**

**ФЕДЕРАЛЬНОЕ АГЕНТСТВО  
ВОЗДУШНОГО ТРАНСПОРТА  
(РОСАВИАЦИЯ)**

О подготовке организаций гражданской  
авиации к выполнению и обеспечению полетов  
в осенне-зимний период 2023 – 2024 годов

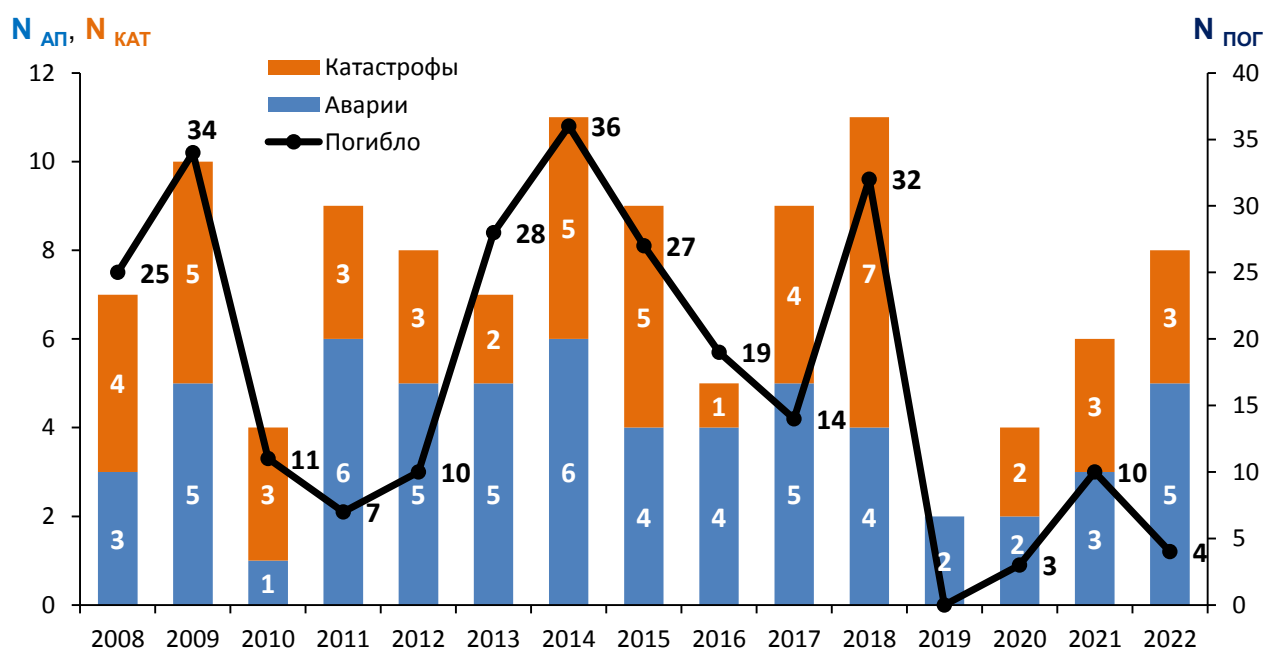
Рис. 1. Абсолютные показатели безопасности полетов вертолетов

Статистические данные о числе авиационных происшествий с вертолетами за последний 15-летний период (рис. 1), не показывают негативных тенденций в безопасности полетов (рис. 1).

До 2018 года ежегодно происходило не более 11 авиационных происшествий с вертолетами. При этом в 2019 – 2022 годах число происшествий уменьшилось, а в 2019 году произошло лишь 2 аварии, катастроф не было.

Вместе с тем, несмотря на благополучный 2019 год, следует обратить внимание, что в другие годы примерно половина авиационных происшествий с вертолетами приводила к гибели людей. Например, в 2018 году катастрофы составляли более половины авиационных происшествий с вертолетами.

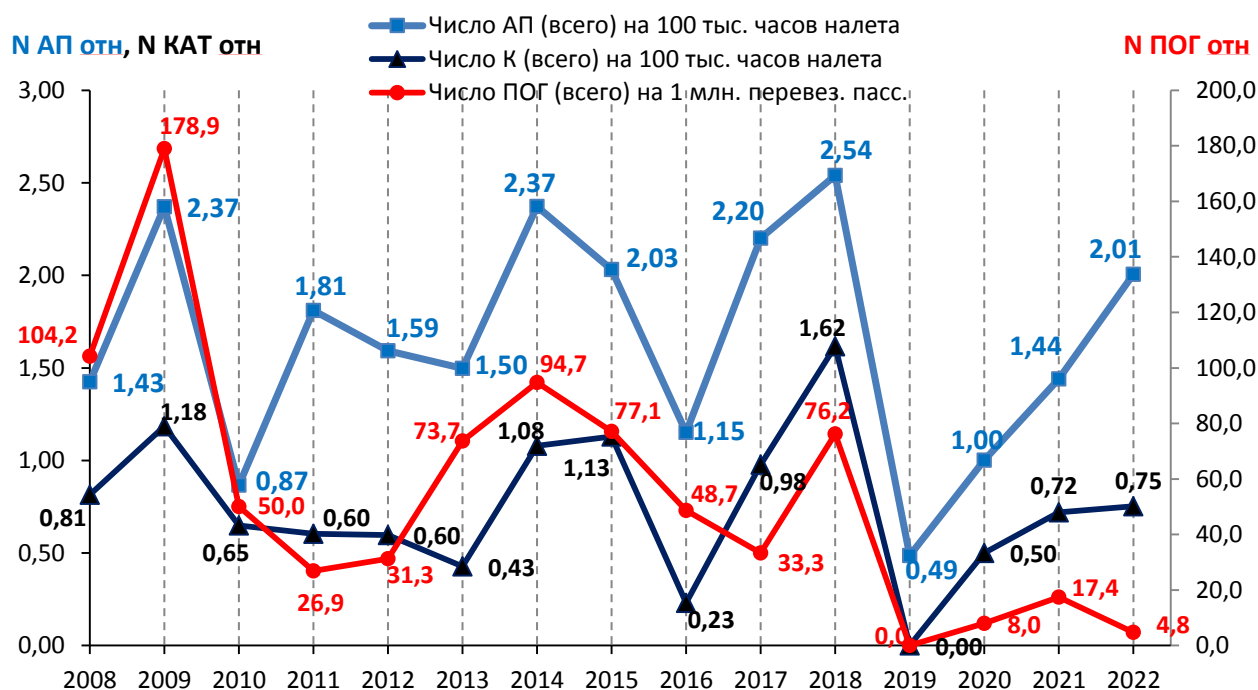
**Рис. 2. Относительные показатели безопасности полетов вертолетов**

В относительных показателях (число авиационных происшествий и катастроф на 100 тысяч часов налета, число погибших 1 миллион перевезенных пассажиров), также не отмечается выраженных отрицательных тенденций (рис. 2).

Относительное число авиационных происшествий и катастроф в период с 2008 по 2022 год находится на примерно неизменном уровне, соответственно, не более, в среднем, два и одно событие на 100 тысяч часов налета.

Тяжесть последствий катастроф заметно снизилась. Например, если в 2009 году в катастрофах погибло 178 человек на 1 миллион перевезенных пассажиров, то в 2022 году значение этого показателя составило 4,8.

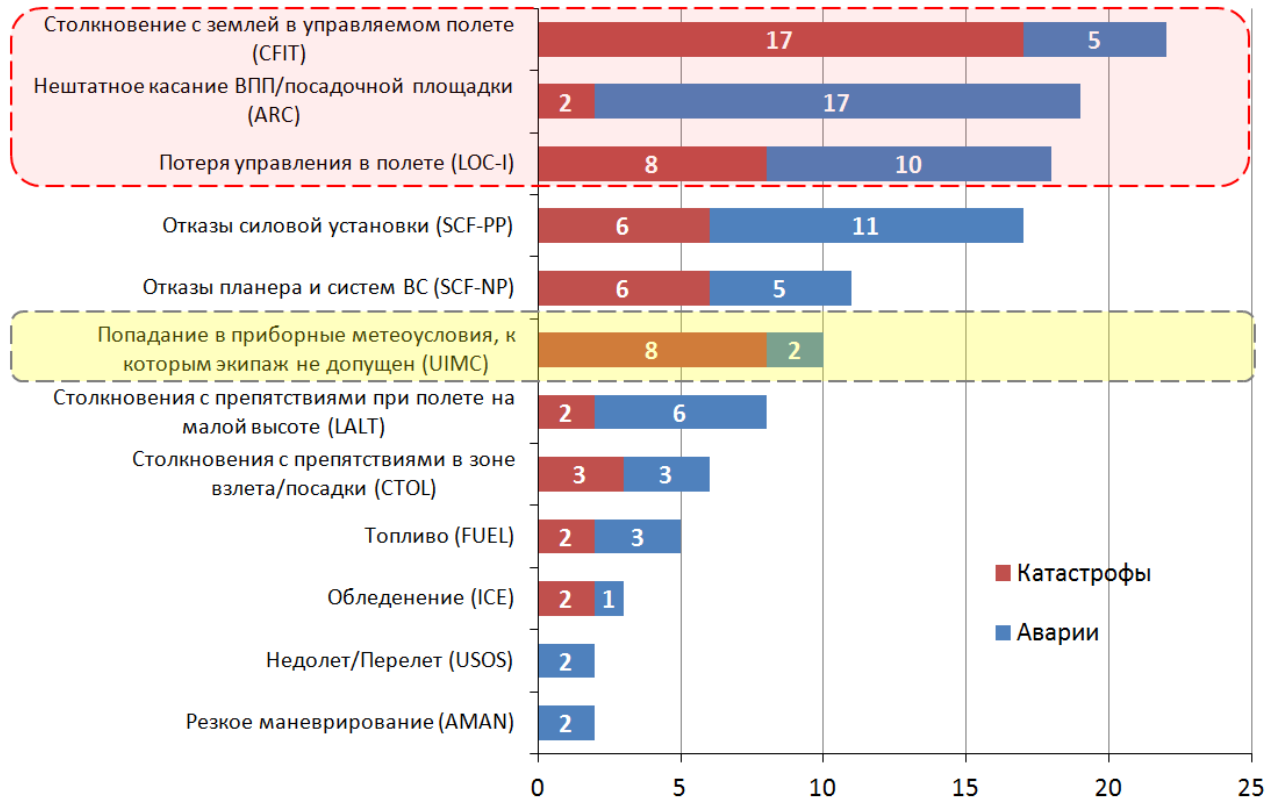
**Рис.3 Основные типы событий, приводившие к авиационным происшествиям с вертолетами (период 2018 – 2022 годы)**

Авиационные происшествия категории CFIT, а также авиационные происшествия, связанные грубым приземлением или касанием земли рулевым винтом (ARC), и происшествия из-за потери управления в полете (например, перетяжеление несущего винта или попадание в режим вихревого кольца, категория LOC-I), составляют «триаду» типов событий, которые определяют уровень безопасности полетов на вертолетах (рис. 3).

С учетом приведенных на рисунке 3 статистических данных можно обратить внимание, что эта группа событий CFIT является не только самой массовой, но и абсолютное число катастроф присуще именно этой группе.

Наравне с событиями категории CFIT необходимо отметить события, при расследовании которых отмечалось попадание экипажа в метеоусловия, к полетам в которых экипаж не подготовлен и не допущен (UIMC, см. рис.3). Как правило, данные события проявляются одновременно с событиями категории CFIT.

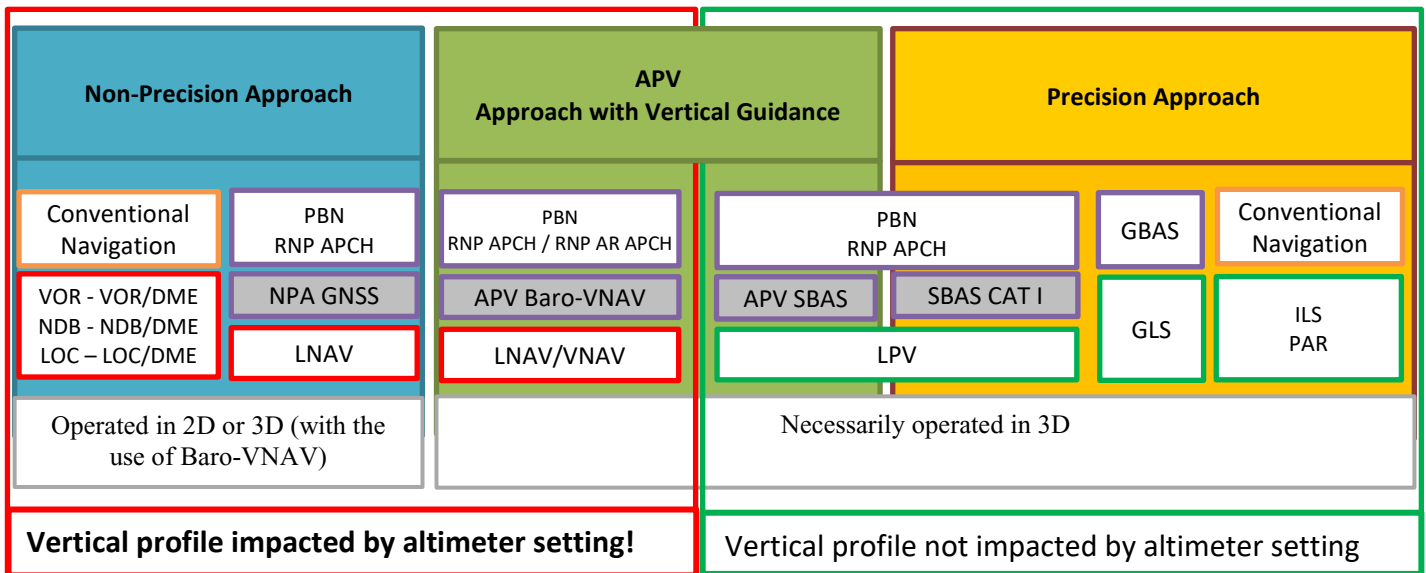
Figure 2 – Approach procedures and Altimeter setting

4.4 If the altimeter setting is set incorrectly on the altimeter sub-scale, the aircraft could be significantly above or below the safe vertical profile as determined by the procedure design. The barometric altimeter setting error will also affect the MDA/DA and the possible check of altitude versus distance to the threshold made by the crew will not allow them to detect this type of error.

Note – APVs (Approaches with Vertical Guidance) are usually materialized under two different minima lines on a single RNP approach chart: LNAV/VNAV (using Baro-VNAV technology) versus LPV (using the Satellite Based Augmentation System, SBAS). However, the minima are associated to two different approach technologies since Baro-VNAV relies on barometric altitude to define the vertical path, whereas SBAS is based on geometric altitude. ICAO therefore recommends that the term APV is not used anymore in an operational context. Operators and pilots should be aware of these differences in order to avoid any confusion when considering the minima line.

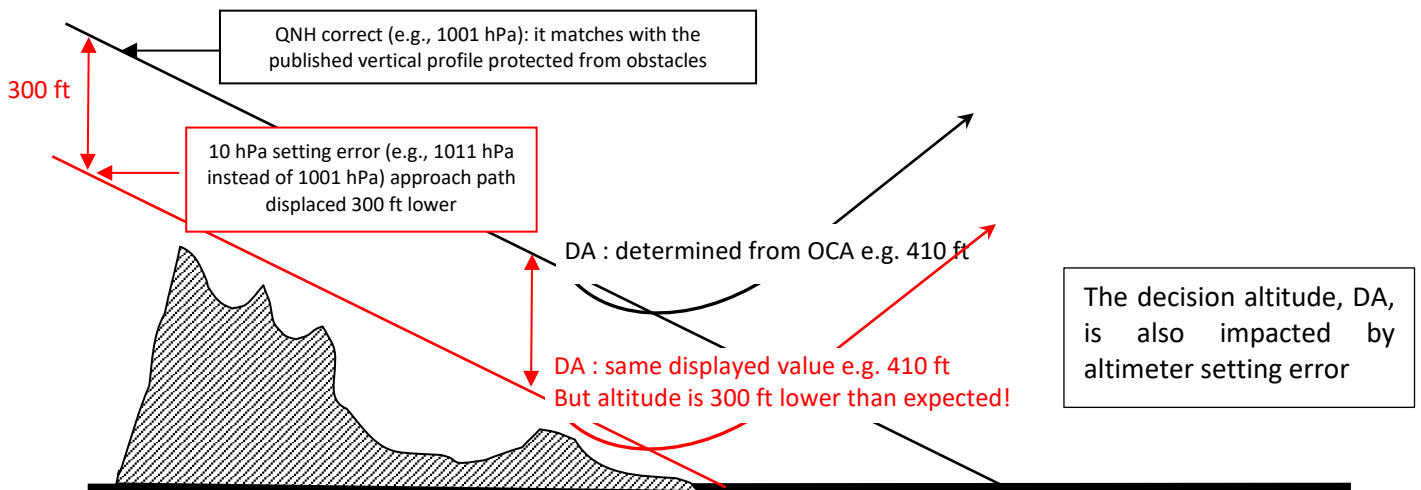
Figure 4 – Example of the impact of an altimeter setting error on DA

4.6 As with any non-precision approach operation, it is therefore imperative to ensure the correct altimeter setting when using Baro-VNAV, keeping in mind that both the vertical profile and the DA would be impacted in case of error.
