**ФЕДЕРАЛЬНОЕ АГЕНТСТВО
ВОЗДУШНОГО ТРАНСПОРТА
(РОСАВИАЦИЯ)**

Об организации подготовки
организаций гражданской авиации
к выполнению и обеспечению полетов
в весенне-летнем периоде 2023 года

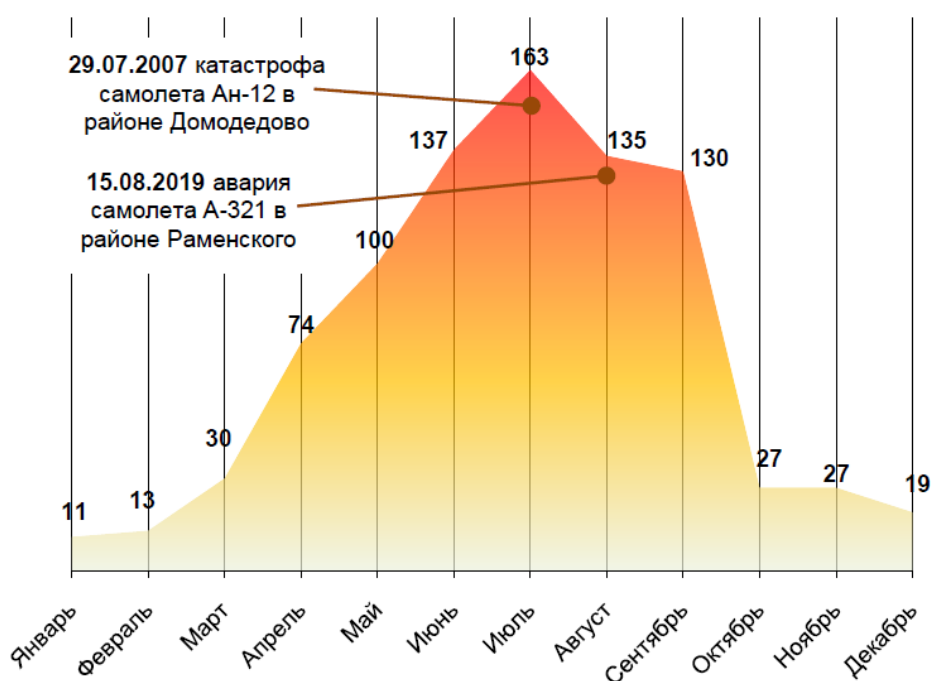
Для весенне-летнего периода характерно увеличение числа случаев столкновения воздушных судов с птицами. Наглядно это характеризует представленный ниже график.

Среднее ежемесячное число случаев столкновения (угроз столкновения) ВС с птицами за период 2015 – 2021 гг.

Можно обратить внимание, что два авиационных происшествия, связанных со столкновением с птицами, - катастрофа самолета Ан-12 (2007 год) и авария А-321 (2019 год), произошли именно в позднелетний период годовой активности птиц.
